Brückenrandfugen – Erfahrungen aus der Praxis, Schadenfälle und Evaluation neuer Systeme

Dr. Ch. Angst, Ch. Clavien, IMP Bautest AG, Oberbuchsiten

Zusammenfassung

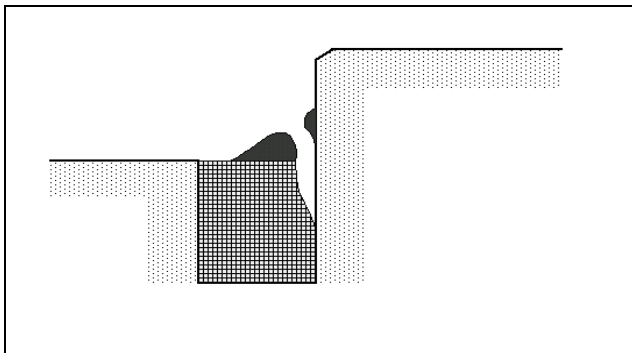
In der Abbildung 1 sind Ablösungen der Heissvergussmasse gegenüber dem Beton dargestellt. Diese Ablösungen können zu einem Abreissen des Kittkeils (Abbildung 1a) führen oder den gesamten Kittkeil ablösen. Häufig sind diese Schäden schlecht sichtbar, insbesondere wenn wie bei Abbildung 1b die Kittfuge stehen bleibt. Hinter der abgelösten Kittfuge entsteht eine Tasche in welcher Feuchtigkeit und Schmutz liegen bleibt. Stellenweise konnte diese Ablösung auf der gesamten Höhe der Heissvergussfuge festgestellt werden. Ablösungen zwischen Beton und Heissvergussmasse stehen oft im Zusammenhang mit dem Feuchtigkeitshaushalt des Betons.

Abbildung 1a: Ablösungen der Heissvergussmasse an der Beton-Flanke

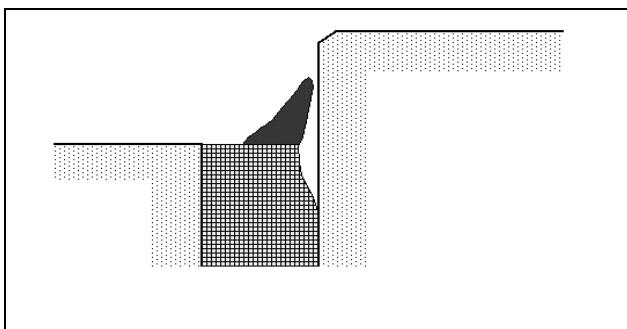
Abbildung 1b: Ablösungen der Heissvergussmasse an der Beton-Flanke

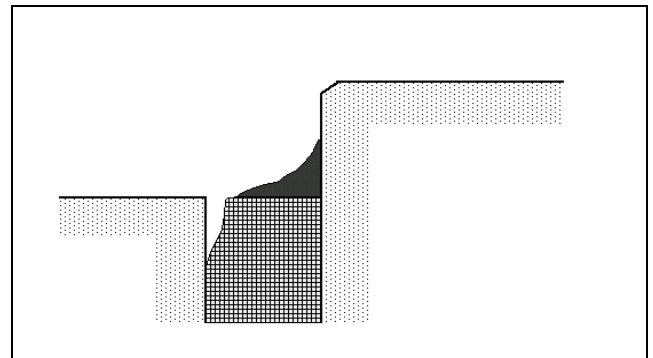
In der Abbildung 2 sind Ablösungen zwischen dem Asphaltbelag und der Heissvergussmasse dargestellt. In der Schweiz gilt Gussasphalt als Standardbelag für Brückenobjekte, so dass man grundsätzlich davon ausgehen kann, der Belag sei wasser- und dampfdicht. Dies wird die Begründung, dafür sein, weshalb Ablösungen zwischen Gussasphalt und Heissvergussfuge seltener sind als zwischen Heissvergussfuge und Beton.

Abbildung 2: Ablösungen der Heissvergussmasse an der Asphalt-Flanke

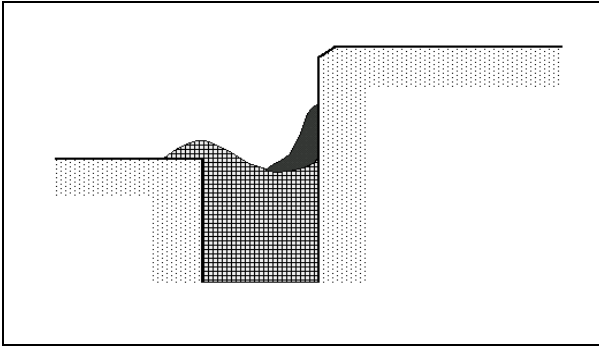
Verdrückungen wie sie in der Abbildung 3 dargestellt werden, sind vor allem bei südexponierten Heissvergussfugen feststellbar. An heißen Sommertagen werden bei sonnenexponierten Fugen hohe Temperaturen gemessen, die bei ungeeigneter Vergussmasse zu Deformationen führen. Dieses Schadensbild wurde an verschiedenen Orten festgestellt und konnte auch labortechnisch nachvollzogen werden. Wir stellen uns den Schadensvorgang wie folgt vor: Entlang dem Betonrand lagert sich Schmutz und Sand mit der Zeit ab. Diese Schmutzablagerung wirkt dauerhaft auf einem Teil der Fuge und drückt durch das Eigengewicht die Fugenmasse nach unten. Diese Verdrückung erfolgt unter Volumenkonstanz, so dass die Heissvergussmasse aus der Fugenmulde tritt.

Abbildung 3: Durch Schmutzablagerung ausgelöste Verdrückungen

Eine nachhaltige Instandstellung schadhafter Längsfugen ist nur möglich, sofern die Schadensursachen bekannt sind. Es ist daher von grossem Vorteil vor der Instandstellung eine Schadensanalyse durchzuführen. Dabei ist auch das „Umfeld“ der Heissvergussmasse zu prüfen. Wurde der Konsolkopf wie in Abbildung 4 reprofiliert, muss auf ein rissfreies Vorgehen geachtet werden. In der Abbildung 4 ist deutlich zu erkennen, dass Risse zwischen dem ursprünglichen Beton und dem Reprofilierungsmörtel entstanden sind. Durch diese Risse konnte Wasser eindringen und die Fuge von der Flanke wegdrücken.

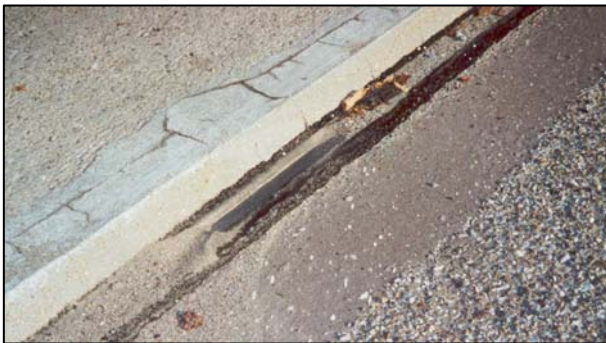
Abbildung 4: Risse zwischen Reprofilierungsmörtel und Betonuntergrund ermöglichen das Eindringen von Wasser

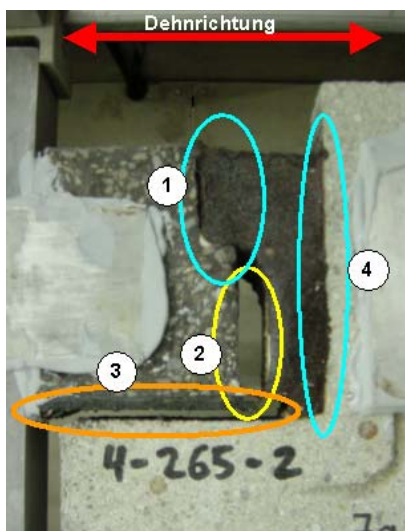
Das Fugensystem mit abgestufter Fuge zeigte ein ungenügendes Dehnverhalten in der Kälte. Im schmalen Bereich löste sich die Fuge aus dem Gussasphalt sowohl vor als auch nach der Wasserlagerungen nach etwa 2 mm Dehnweg ab. Im Unterschied dazu verhielt sich das System D1 sehr gut; die Fugen waren auch nach einer Dehnbeanspruchung von 10 mm bei -20°C intakt.

- 1) Haftung (Fuge/Asphalt) in Ordnung
- 2) Ablösung 60mm zwischen Tack Coat und Asphalt. Haftfestigkeit zwischen Tack Coat und Fuge war in Ordnung
- 3) Ablösung zwischen PBD und Beton
- 4) Haftung zwischen Fuge und Beton in Ordnung

Abbildung 8: System mit abgestufter Fuge nach der Prüfung des Dehnverhaltens in der Kälte (-20°C)

Das Fugensystem mit abgestufter Fuge konnte für die Praxisanwendung nicht empfohlen werden.

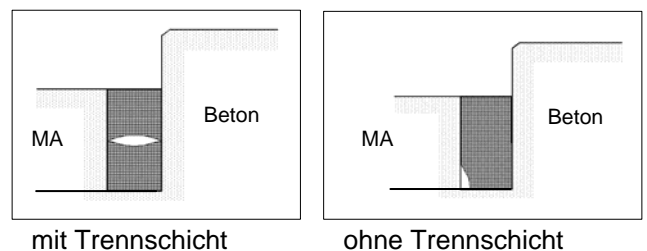
Bei der Prüfung des Dehnverhaltens bei tiefen Temperaturen konnte ein deutlich unterschiedliches Verhalten, das in der Abbildung 9 schematisch dargestellt ist, festgestellt werden. Das System mit Trennschicht hat sich deutlich günstiger Verhalten, da keine Ablösungen an den Fugenflanken festgestellt wurden.

Abbildung 9: Schematische Darstellung des Verhalten der Fuge mit/ohne Trennschicht

Es ist keine neue Feststellung, dass die Ausbildung einer Trennschicht das Dehnverhalten einer Fuge günstig beeinflusst. Sehr befriedigend ist jedoch, dass die an der EMPA durchgeführte Prüfung den Unterschied laborteknisch nachgewiesen hat. Ohne Trennschicht entsteht eine grössere Randspannung in den Ecken der Fuge. Dass bei der Prüfung die Ablösung in der unteren Ecke zum Gussasphalt auftrat ist im Zusammenhang mit den grossen Schubspannungen zu sehen, die während der Prüfung im Bereich Fuge/Abdichtung auftreten.

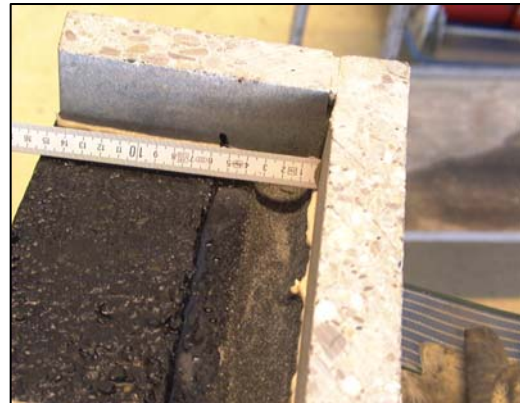
Die Prüfungen an den Heissvergussmassen zeigten sehr ähnliche Eigenschaften: Die Fließlänge bei 60 °C lag in beiden Systeme bei 1.0 mm; auch der Erweichungspunkt Ring und Kugel lag bei 96.1 bzw. 97.0 °C. Trotzdem konnte ein recht unterschiedliches Verhalten in der praxisnahen Überprüfung der Wärmestandfestigkeit festgestellt werden. Das System A wurde aufgrund grosser Deformationen

der Fuge nicht weiter empfohlen (siehe Abbildung 10).

Abbildung 10: Prüfung der Wärmestandfestigkeit beim System A

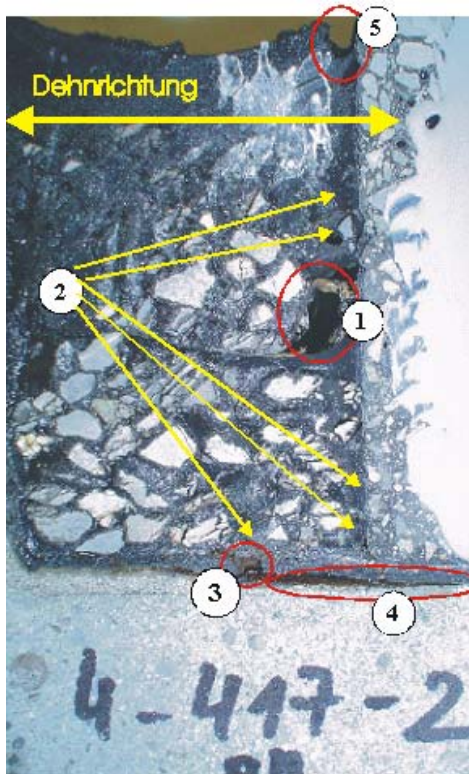
Bei der Prüfung der Dehnung bei -20°C konnte eine Rissbildung bzw. Ablösung zwischen Bindemittel und Splittkörner festgestellt werden (siehe Abbildung 11). Im Kraftdehndiagramm

kann ein massiver Abfall der Kraft nach etwa
1–2 mm Dehnweg festgestellt werden.

Wir gehen davon aus, dass dieser Abfall auf die Ablösungen zwischen Mineral und Bindemittel zurückzuführen sind. Dies bedeutet, dass die festgestellte Rissbildung bereits zu Beginn der Dehnprüfung auftrat und nicht erst beim grossen Dehnweg von ca. 10 mm.

- ① Ein Loch ca. 14x19mm im Bereich Ende der Trennfolie
- ② Rissbildung bzw. Ablösungen zw. dem Bindemittel und den Zuschlagstoffen
- ③ PBD-Risse
- ④ Ablösung zw. PBD und Beton

Abbildung 11: System mit Splittverfüllung nach der Prüfung des Dehnverhaltens in der Kälte (-20°C)

Aufgrund dieser Erfahrungen raten wir davon ab, Splittverfüllungen im unteren Bereich einer Fugenmasse ohne Systemprüfung anzuwenden.

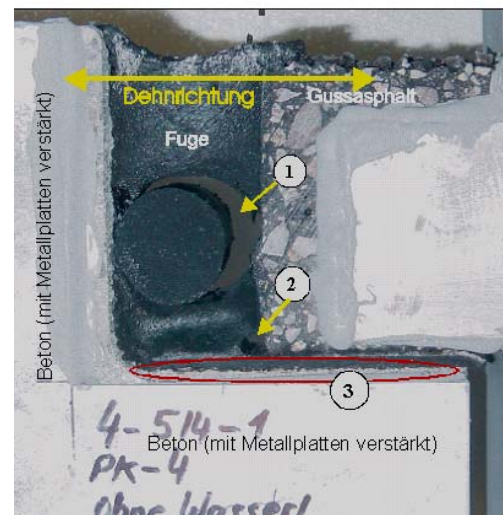
Nach der Dehnbeanspruchung von 10 mm bei -20°C bleibt die obere Hälfte der Prüfkörper ohne und mit Wasserlagerung des Fugensystems intakt. Hingegen entstand eine Ablösung und ein Hohlraum im Bereich des Gummiprofils (siehe Abbildung 12). Wir nehmen an, dass das Gummiprofil nicht zur Aufnahme der Fugendehnbewegung beigetragen hat. Bei -20°C verhält sich der geprüfte Gummi wesentlich steifer als das bituminöse Fugenverfüllmaterial. Der entstandene Hohlraum ist klar als Nachteil für das Praxisverhalten zu bewährten. Die Verwendung derartiger Gummiprofile kann unsererseits nicht ohne Systemprüfung empfohlen werden.

- ① Hohlraum zwischen Gummiprofil, Gussasphalt und Fuge
- ② Hohlraum zwischen Fuge, PBD und Gussasphalt
- ③ Ablösung zwischen PBD und Beton

Abbildung 12: System mit Gummiprofil nach der Prüfung des Dehnverhaltens in der Kälte (-20°C)
