# Reinigung von offenporigen Belägen

**Christian Angst und Françoise Beltzung \***

## Lavage de la bande d'arrêt d'urgence en béton bitumineux drainant

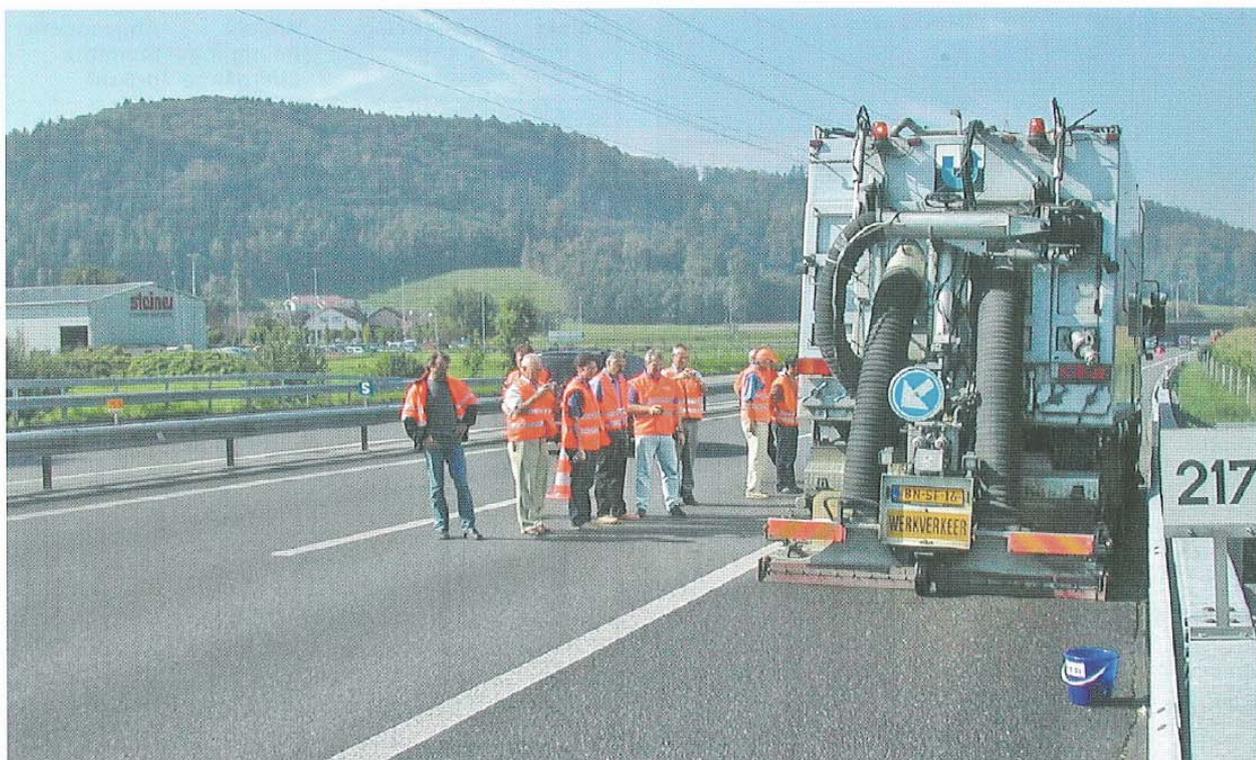
1: Hydrovac Reinigungsmaschine im Einsatz.

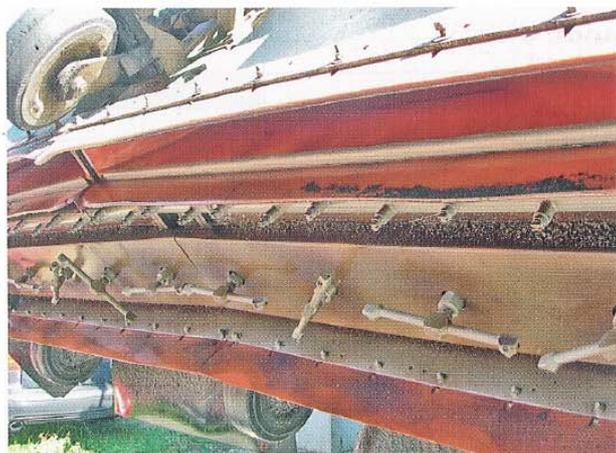
2: Detailaufnahme: drehende Spritzdüsen.

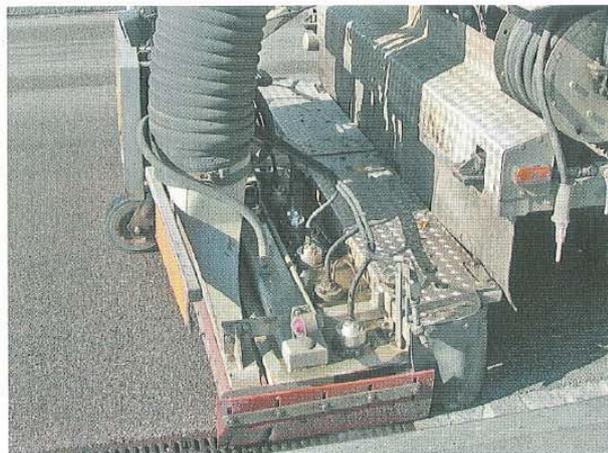
3: Detailaufnahme: Saugapparat.

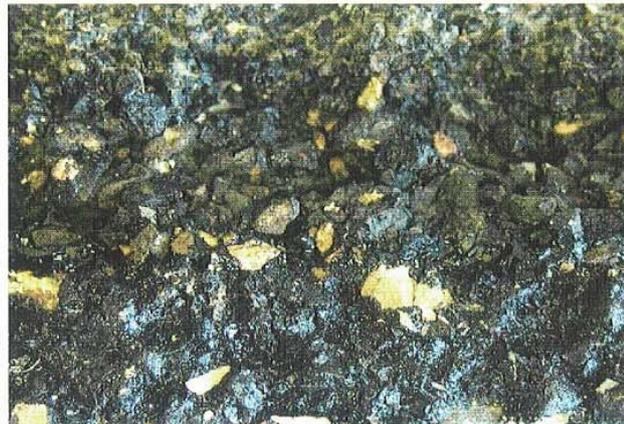
Obwohl auf dem PA 4/PA 8 mit 4 Reinigungsübergängen mehr als 3 kg/m<sup>2</sup> Schmutz entfernt wurden, konnte die Durchlässigkeit des Belages nicht gesteigert werden. Der gemessene Durchfluss von weniger als 1 l/min deutet auf einen völlig verstopften Belag hin. Eine visuelle Betrachtung von Bohrkernen die nach der Reinigung entnommen wurden zeigt, dass die obere, dünnere PA-Schicht verstopft, ist während die untere PA 8-Schicht

5: Gespaltener Bohrkern des zweischichtigen PA-Belags in Kreuzlingen; die obere Schicht PA 4 (12 mm) ist verstopft, der Hohlraum der unteren Schicht PA 8 (33 mm) ist weitgehend frei von Schmutz.

zum Teil ein offenes Porengefüge besitzt. (siehe Abb. 5). Die visuelle Betrachtung des Schnittbildes zeigt, dass der Schmutz lediglich bis zu einer Tiefe von 2 bis 3 mm entfernt werden konnte.

Sämtliche Messungen wurden auf offenporigen Belägen durchgeführt, welche bereits verstopft waren. Dass – keine Verbesserung der Durchlässigkeit erzielen kann weist darauf hin, dass offenporige Beläge von Beginn weg regelmässig gereinigt werden sollten. Bei offenporigen Belägen innerorts, welche als Lärmschutzmassnahme konzipiert sind, werden in den Niederlanden regelmässige Reinigungen von Beginn weg durchgeführt. Bei einer Leistung von 2 km/h (Breite des Balkens ca. 2,5 m) entstehen dadurch pro Reinigung gs-K-Kosten von ca. Fr. 0.10/m<sup>2</sup>. ■
