Bundesamt für Strassen (ASTRA)

Bundesamt für Umwelt (BAFU)

Um zielgerichtet Lösungen zu finden haben BAFU und ASTRA gemeinsam das Forschungsprojekt «Lärmarme Beläge Innerorts» lanciert, damit möglichst rasch einheitliche, technische Empfehlungen in Form von typisierten Belagsrezepturen für die praktische Anwendung zur Verfügung stehen.

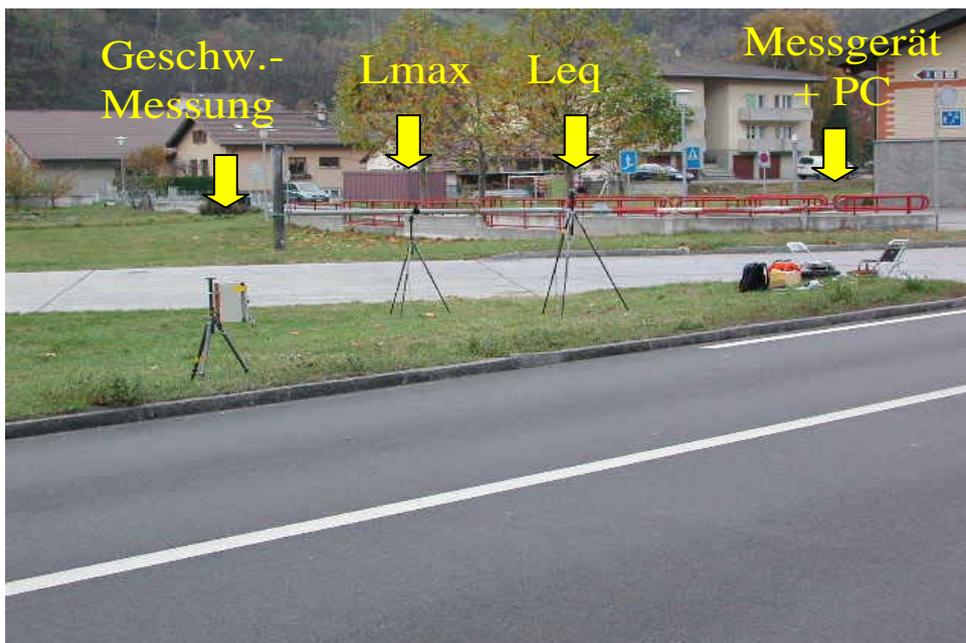
Abb. 1 Messanordnung für die statistische Vorbeifahrtsmethode

Von links nach rechts: Geschwindigkeitsmessgerät, Mikrophon in 7.5 m Distanz (L_{\max}) und 5 m Distanz (L_{eq}), Messgeräte und PC. Die Vorbeifahrtsmessung erfolgte nach dem «Technischen Merkblatt für akustische Belagsgütemessungen an Strassen», welches sich nach ISO 11819-1 richtet.

Die akustischen Belagsgütemessungen wurden nach der statistischen Vorbeifahrtsmethode (statistical pass-by method SPB, ISO 11819-1) durchgeführt. Dabei werden die Vorbeifahrtspegel von 80–100 Personenkraftwagen und 30 Lastkraftwagen gemessen, wobei auf den Innerortsstrecken nicht immer die nötige Anzahl Lastkraftwagenvorbeifahrten innerhalb vernünftiger Zeit registriert werden können.

Neben dem maximalen Schalldruckpegel L_{\max} wurde auch der energieäquivalente Dauerschallpegel L_{eq} jeder Vorbeifahrt in dBA gemessen, wie dies im «Technischen Merkblatt für akustische Belagsgütemessungen an Strassen» des ASTRA beschrieben ist, da dieser Wert direkt mit dem in der Schweiz üblichen Lärm-Berechnungsmodell STL 86+ der EMPA korreliert werden kann. Die Distanzen der Mikrophone zu den Fahrstreifenachsen betragen an allen Messorten 7.5 m für L_{\max} und 5 m für L_{eq} . Bei jeder Vorbeifahrt wurde die Geschwindigkeit des Fahrzeugs mit einem Radargerät aufgezeichnet.

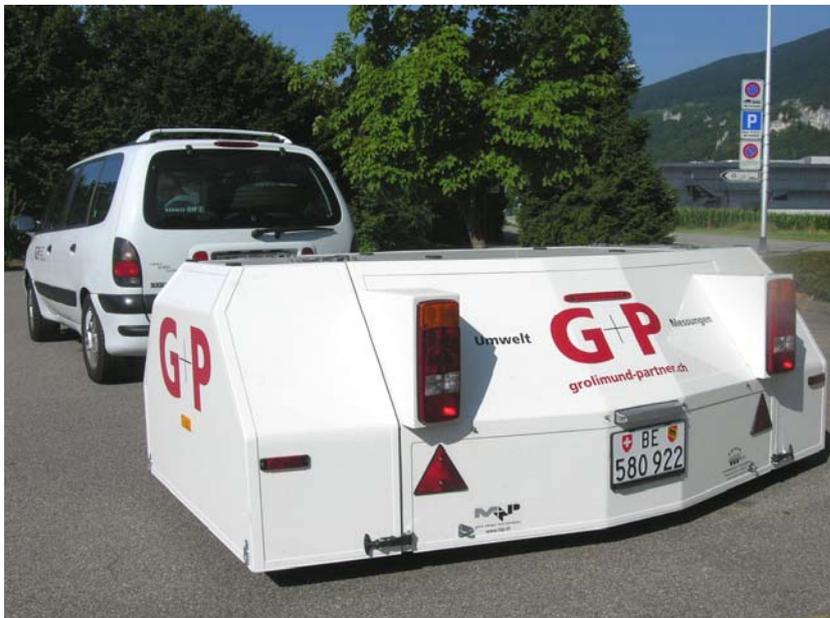
Abb. 2 CPX-Messanhänger

Bei der CPX-Methode wird der Schallpegel in schallgedämmten Kammern innerhalb des Messanhängers in unmittelbarer Reifennähe mit zwei Mikrofonen gemessen (ISO 3rd CD 11819-2). Die zwei verwendeten Testreifensätze entsprechen den heutigen Empfehlungen der ISO. Es sind dies:

- Uniroyal Tigerpaw (SRTT) 225/60-R16 (Testreifen A1 für leichte Fahrzeuge)
- Avon AV4 195-R14C (Testreifen D1 für schwere Fahrzeuge).

Pro Reifen werden die A-bewerteten Schallpegel kontinuierlich auf der gesamten Messstrecke erfasst. Dabei werden die Mikrofonsignale mit einer Frequenz von 8 Hz aufgezeichnet und über ein Messsegment von 20m Länge energetisch gemittelt. Die Messfahrt erfolgte bei möglichst konstanter Geschwindigkeit von 50 km/h. Zudem werden die Parameter Geschwindigkeit, Lufttemperatur und die GPS-Signale fortlaufend aufgezeichnet.

Die Messresultate werden entsprechend der tatsächlich gefahrenen Geschwindigkeit sowie bezüglich geräteeigener Schallreflexionen korrigiert. Ausgehend von den korrigierten Schallpegeln werden anschließend die CPX-Werte für leichte Fahrzeuge (Personenwagen) und für schwere Fahrzeuge (Lastwagen) ermittelt und mit einer Temperaturkorrektur von $-0.05\text{ }^{\circ}\text{C}$ ausgegeben. Die Umrechnung in die in der Schweiz übliche \langle Abweichung vom Modell STL86+ \rangle erfolgt durch lineare Korrelation mit den SPB-Messungen.

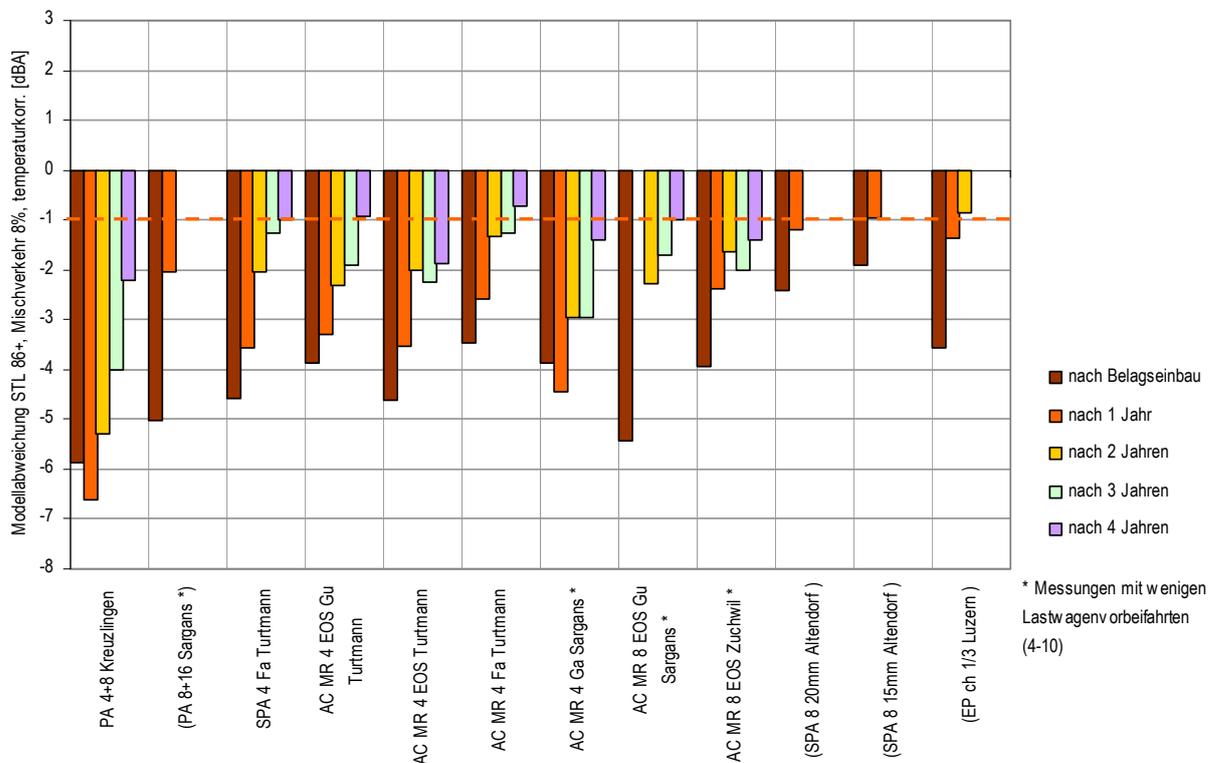
Abb. 3 Entwicklung der akustischen Belagsgüte für Mischverkehr auf neu eingebauten Belägen während der letzten 4 Jahre

Bei den neu eingebauten Testbelägen wurden sehr gute Anfangslärminderungswerte von -3 dBA bis -6 dBA erreicht, mit Ausnahme der beiden SPA 8-Beläge in Altendorf, die von Anfang an eine sehr hohe Rauigkeit aufwiesen.

Nach 4 Jahren kontinuierlicher Messung ist erfahrungsgemäss festzustellen, dass die akustische Belagsgüte bei allen Belägen abgenommen hat. Sie liegt jetzt zwischen -2 und knapp -1 dBA. Beim AC MR4 Fa in Turtmann wird dieser Bereich knapp unterschritten.

Bezüglich Zusatzstoffe fällt auf, dass Beläge mit Gummizusatz überdurchschnittlich stark altern, während bei Belägen mit EOS-Zusatz (aber ohne Gummibeimengung) die akustische Alterung deutlich gebremst wurde.

Dargestellt sind die Differenzen zum in der Schweiz gültigen Modell STL86+. Die Werte sind temperaturkorrigiert. Messungen, die den Zielwert von -1 dBA bei den Personenwagen oder beim Mischverkehr nicht mehr erreichten, wurden abgebrochen (Teststrecke in Klammer). Messungen, die auf weniger als 10 Lastwagenvorbeifahrten beruhen sind mit einem Stern (*) markiert, solche mit weniger als 4 Lastwagenvorbeifahrten sind gar nicht dargestellt.

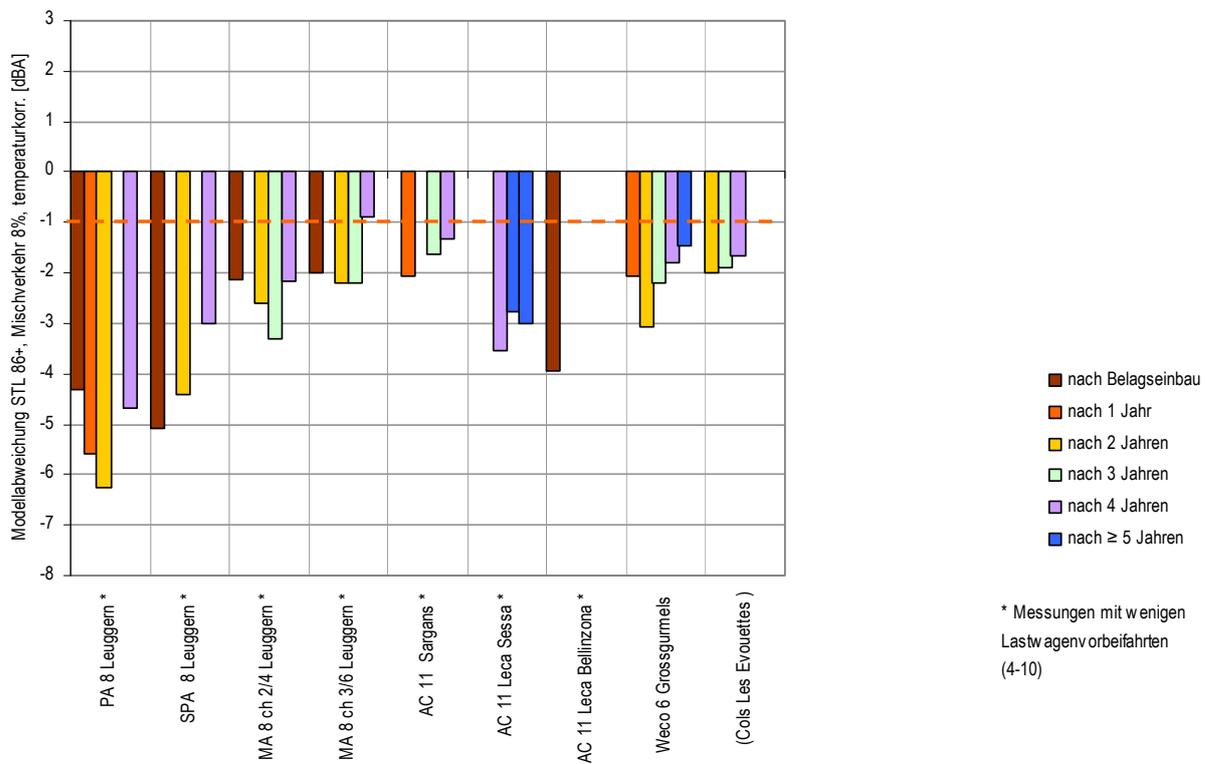
Abb. 4 Entwicklung der akustischen Belagsgüte für Mischverkehr auf bestehenden Belägen während der letzten 4 Jahre

Bei den bestehenden Belägen ist eine weniger ausgeprägte Abnahme der akustischen Belagsgüte festzustellen als bei den neu eingebauten Belägen. Dies hängt wesentlich mit dem z. T. sehr geringen Verkehrsaufkommen zusammen, insbesondere auf den Strecken in Leuggern und in Sessa.

Dargestellt sind die Differenzen zum in der Schweiz gültigen Modell STL86+. Die Werte sind temperaturkorrigiert. Messungen, die den Zielwert von -1 dBA bei den Personenwagen oder beim Mischverkehr nicht mehr erreichten, wurden abgebrochen (Teststrecke in Klammer). Messungen, die auf weniger als 10 Lastwagenvorbeifahrten beruhen sind mit einem Stern (*) markiert, solche mit weniger als 4 Lastwagenvorbeifahrten sind gar nicht dargestellt.

Alle Beläge erfüllen somit auch nach 4 Jahren den im Forschungsvorhaben gesetzten Zielwert für dauerhaft lärmarme Beläge von -1 dBA, wenn auch in einem Falle nur knapp.

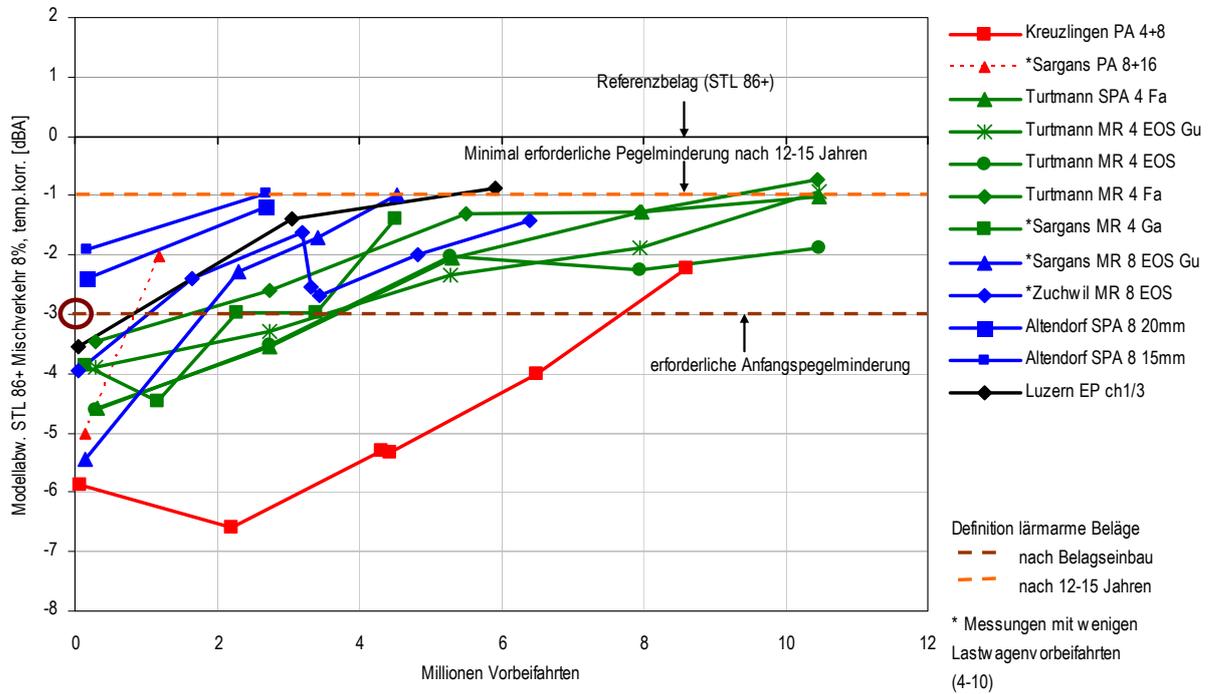
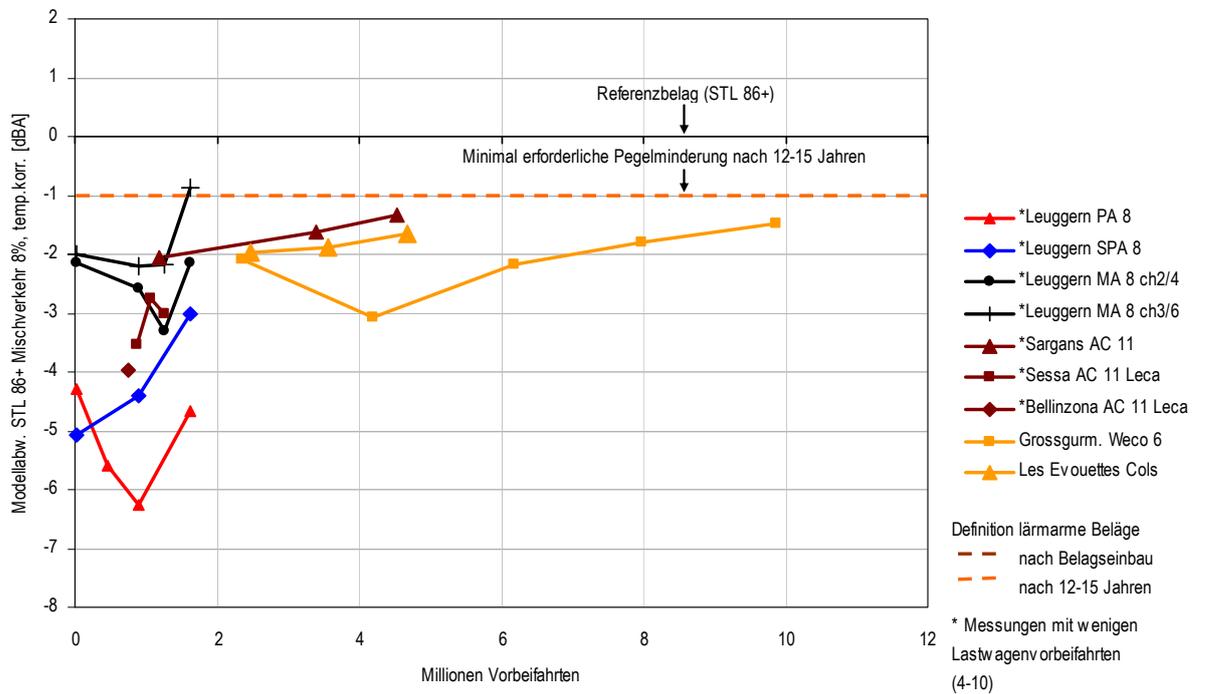
Abb. 5 Akustische Belagsgüte in Abhängigkeit der Verkehrsbelastung auf neu eingebauten (oben) und bestehenden lärmarmen Belägen (unten) während der letzten 4 Jahre

Beläge mit wenig Verkehrsaufkommen verlieren ihre akustischen Eigenschaften weniger schnell als solche mit einem hohen Verkehrsaufkommen. Die Verkehrsbelastung stellt somit einen wichtigen Faktor für die akustische Alterung der Beläge dar. Nachfolgend ist die akustische Belagsgüte in Abhängigkeit der Verkehrsbelastung dargestellt.

Dargestellt sind die Differenzen zum in der Schweiz gültigen Modell STL86+. Die Werte sind temperaturkorrigiert.

Bei den semidichten Belägen verläuft die akustische Alterung asymptotisch, d. h. die akustische Verschlechterung verlangsamt sich mit zunehmendem Alter. Zudem ist erkennbar, dass die feinkörnigeren 4er-Beläge (grün) bislang bessere akustische Eigenschaften besitzen als die grobkörnigeren 8er- Beläge (blau).

Bisher noch keinen asymptotischen Verlauf zeigt der Twinlayer-Belag in Kreuzlingen, welcher während zweier Jahre hervorragende Lärminderungseigenschaften zeigte, dann aber jährlich fast 2 dBA lauter wurde. Untersuchungen im Jahr 2007 zeigten, dass die Poren dieses Belags weitgehend verstopft waren, was auch durch eine intensive Druck/Vakuum-Reinigung nicht geändert werden konnte. Die visuelle Beurteilung lässt vermuten, dass ebenso Kornausbrüche stattgefunden haben. Der Twinlayer-Belag in Kreuzlingen scheint einen ähnlichen Degradationsprozess zu durchlaufen wie dies schon beim Twinlayer in Sargans in wesentlich kürzerer Zeit beobachtet werden konnte.

Die Mehrzahl der bestehenden Beläge befindet sich auf Strecken mit wenig Verkehr. Gesicherte Aussagen über ihr akustisches Alterungsverhalten sind zurzeit noch nicht möglich.

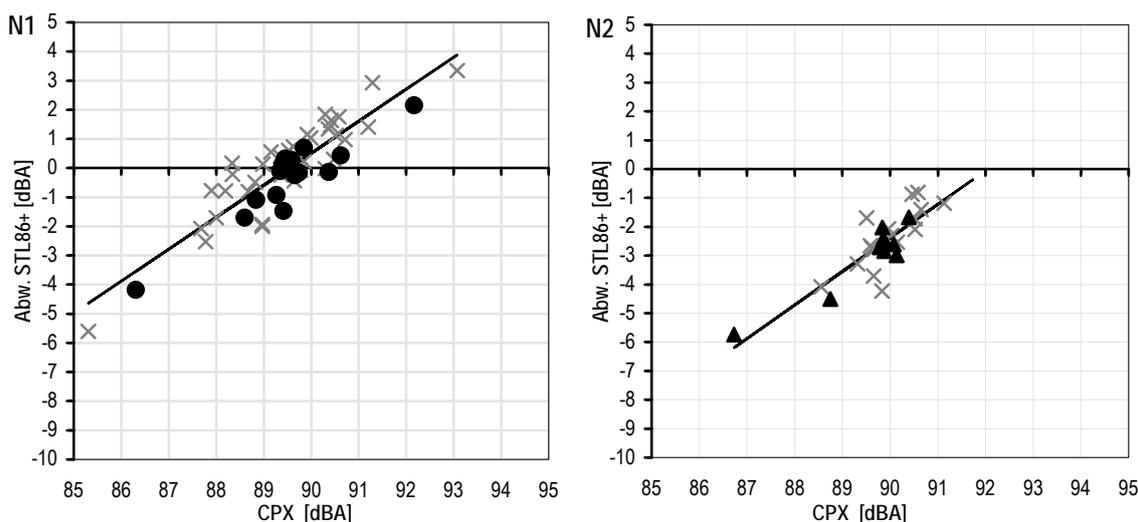
Abb. 6 Korrelation zwischen CPX-Messwerten und SPB-Messungen im Innerortsbereich (Tempo 50 km/h)

Sämtliche Teststrecken des Forschungsprojekts wurden erstmalig mit einem CPX-Messanhänger abgefahren und gemessen. Die Resultate wurden mit den in derselben Zeitspanne durchgeführten SPB-Messungen korreliert. Das Resultat der Korrelation ist in Abb. 6 dargestellt. Die fett ausgefüllten Symbole sind Wertepaare aus dem vorliegenden Forschungsprojekt, die Kreuze stellen andere SPB-CPX-Wertepaare von Strassen im Innerortsbereich dar. Aufgrund der eingezeichneten Korrelationsgerade wurden die gemessenen CPX-Werte in die im Bericht verwendete <Abweichung vom Modell STL86+> umgerechnet.

Die ausgefüllten Symbole sind Wertepaare aus dem Forschungsprojekt.

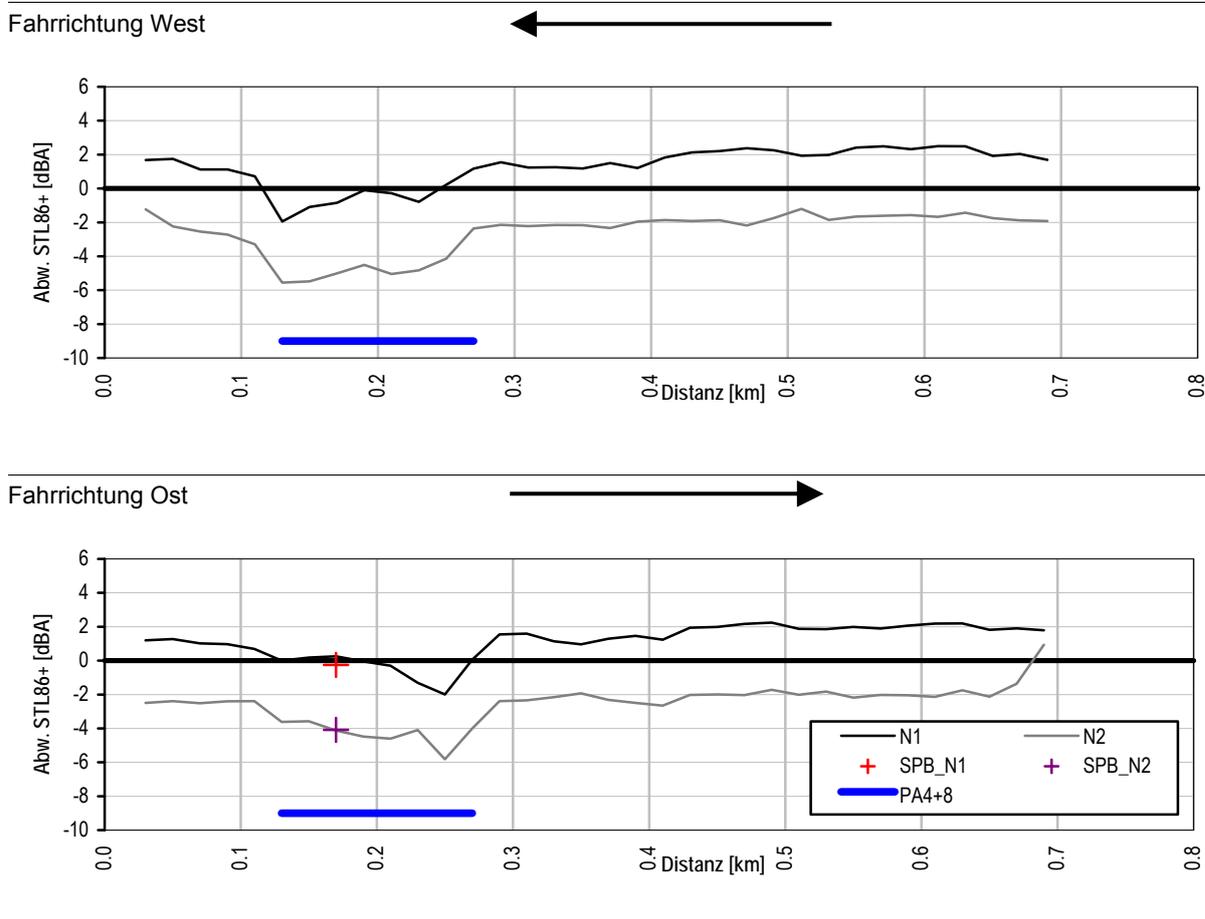
Abb. 7 CPX-Messung der Teststrecke in Kreuzlingen

Die Pegelverläufe der offenporigen Beläge in Kreuzlingen und in Leuggern sind inhomogen. Beide Beläge weisen heute Kornausbrüche auf. Zudem zeigen die Pegelstreifen, dass, in Fahrtrichtung betrachtet, ihre akustische Belagsgüte zu Beginn relativ schlecht ist, um dann mit zunehmender Länge akustisch besser zu werden. Dieser Effekt ist bei beiden Fahrspuren zu beobachten und legt den Schluss nahe, dass die akustische Verschlechterung am Anfang auf verstärkten Schmutzeintrag aus dem Belagsabschnitt vor dem PA zurückzuführen ist.

Die CPX-Methode erlaubt es, die Homogenität der Teststrecken zu beurteilen. Während die SPB-Messungen nur die akustische Belagsgüte an einem einzigen Querschnitt wiedergeben, zeigen die CPX-Pegelverläufe die akustische Belagsgüte über die ganze Länge der Teststrecke.

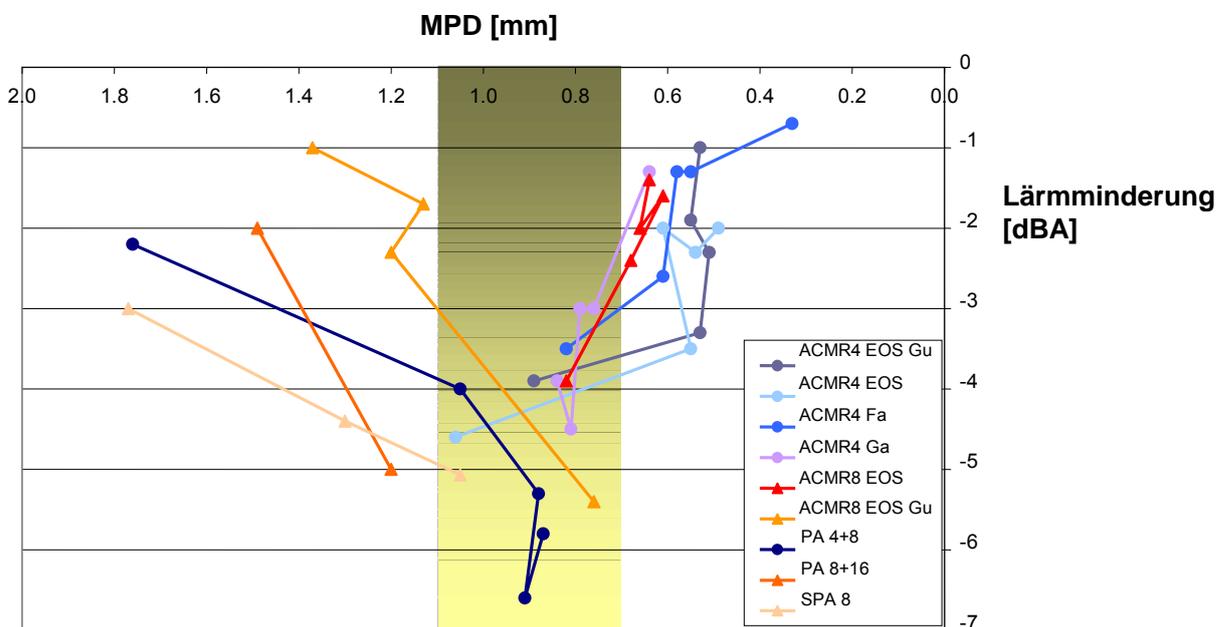
Abb. 8 Modellabweichung in Abhängigkeit der mittleren Profiltiefe

Nach der 4-jährigen Beobachtungsphase können erste Hinweise auf Zusammenhänge zwischen den Belagstexturen und dem gemessenen Lärm festgestellt werden. Dabei scheinen sich die von Sandberg und Ejsmont [Tyre/Road Noise Reference Book, Ed. Informex, Sweden (2002)] vorgeschlagenen Texturkennwerte in Bezug auf die Belagsakustik zu bestätigen. Es zeigt sich, dass hohe Werte für die effektive Rauigkeitstiefen im Textur-Wellenlängen-Bereich > 12.5 mm entscheidend für die Lärmentwicklung sind.

Bei der mittleren Profiltiefe MPD gibt es einen optimalen Bereich zwischen ca. 0.7 und 1.1 mm; wie dies in der Abbildung 8 deutlich zu erkennen ist.

Der AC 11 behält über die gesamte Messdauer eine praktisch gleich bleibende mittlere Profiltiefe um ca. 0.6 mm. Die Veränderungen der Lärmeigenschaften bei diesem Belag sind auch relativ klein.

Die Beläge mit Gummigranulaten zeigen Kornausbrüche und damit eine rasche Verschlechterung der Lärmeigenschaften. Dabei ist zu vermerken, dass Gummi im so genannten Dry-Verfahren, das heisst als Ersatz von Feinsand verwendet wurde. Vergleicht man die beiden AC MR 4 EOS mit und ohne Gummigranulat, so können aus den Texturkennwerten keine Vorteile des AC EOS mit Gummigranulat festgestellt werden.

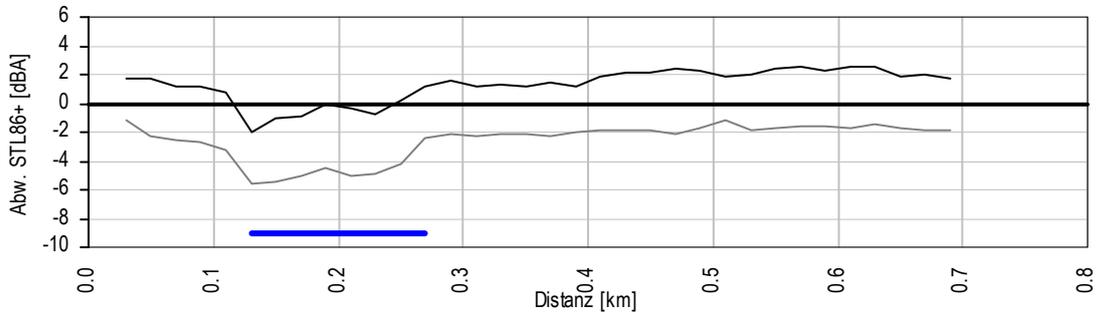
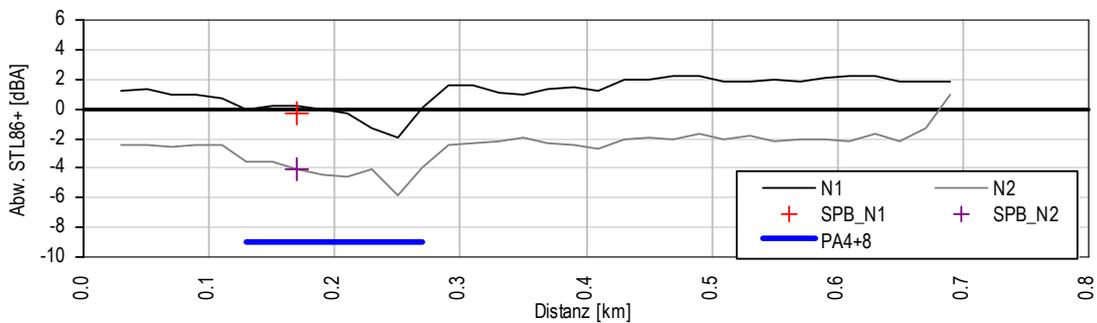
Abb. 9 Kreuzlingen

Fahrrichtung West

Fahrrichtung Ost

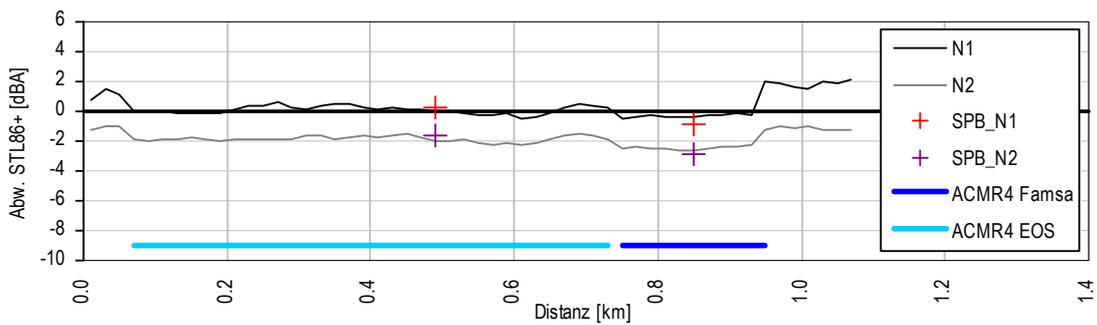
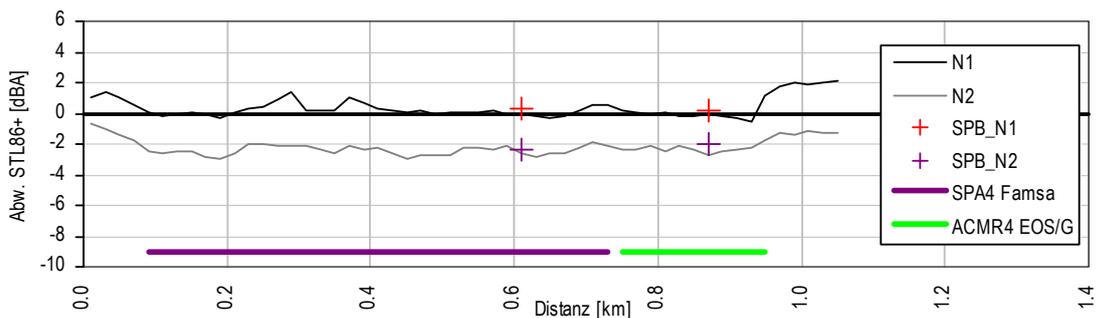
Abb. 10 Turtmann

Fahrrichtung West

Fahrrichtung Ost

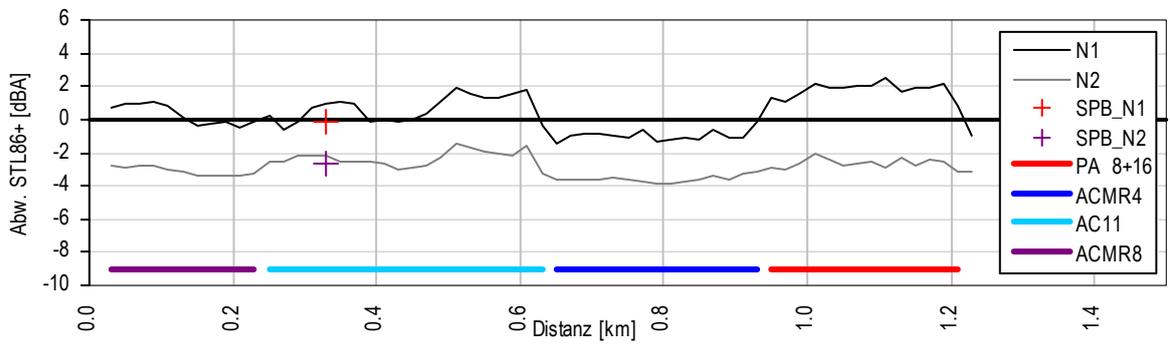
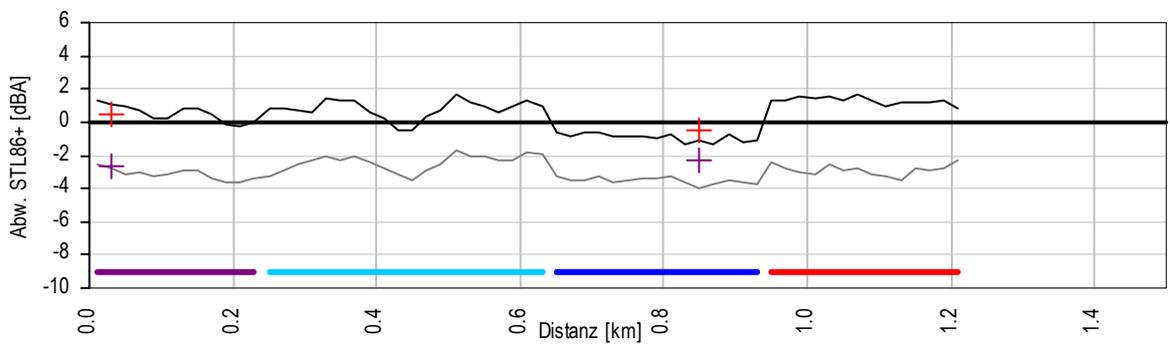
Abb. 11 Sargans

Fahrrichtung West

Fahrrichtung Ost

Tendenziell weisen Testbeläge mit kleinem Grösstkorn (4 mm) eine bessere akustische Homogenität auf als Testbeläge mit grösserem Grösstkorn. Die grössten Pegelschwankungen mit 2 dBA und mehr weisen die Testbeläge mit einer maximalen Korngrösse von 11 mm auf (AC11 Sargans und AC11 Leca Bellinzona).

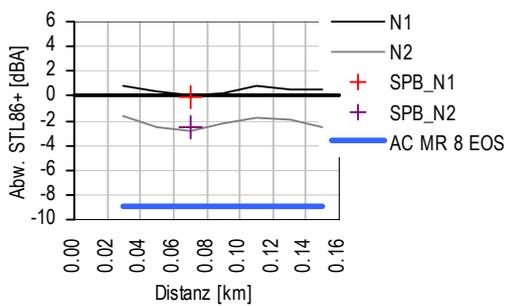
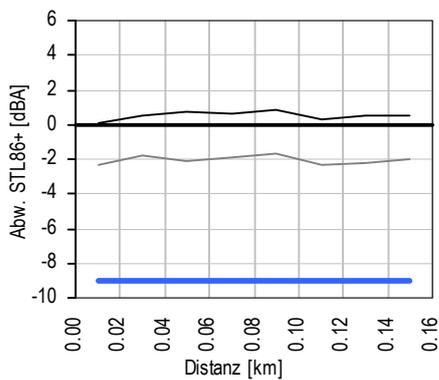
Abb. 12 Zuchwil

Fahrrichtung West

Fahrrichtung Ost

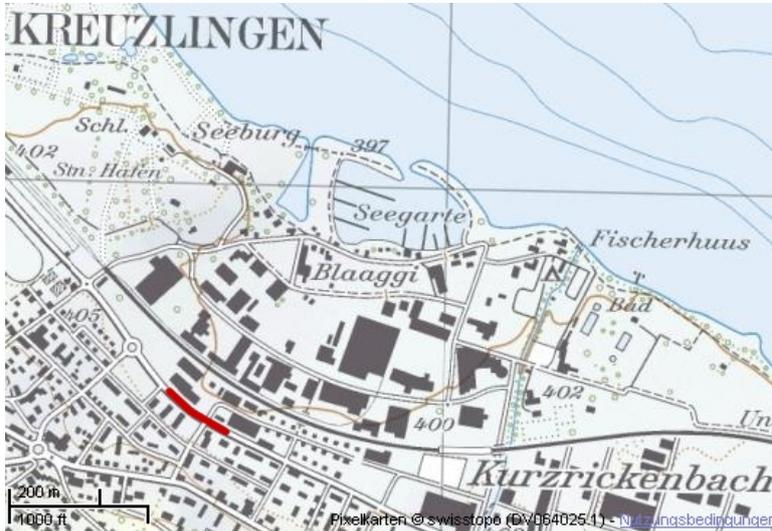
Abb. 17 Kreuzlingen TG / PA 4+8

Situationsplan der Pilotstrecke

Einbaudatum
August 2004

Durchschnittlicher täglicher Verkehr
(DTV SN 640 005a)
11500

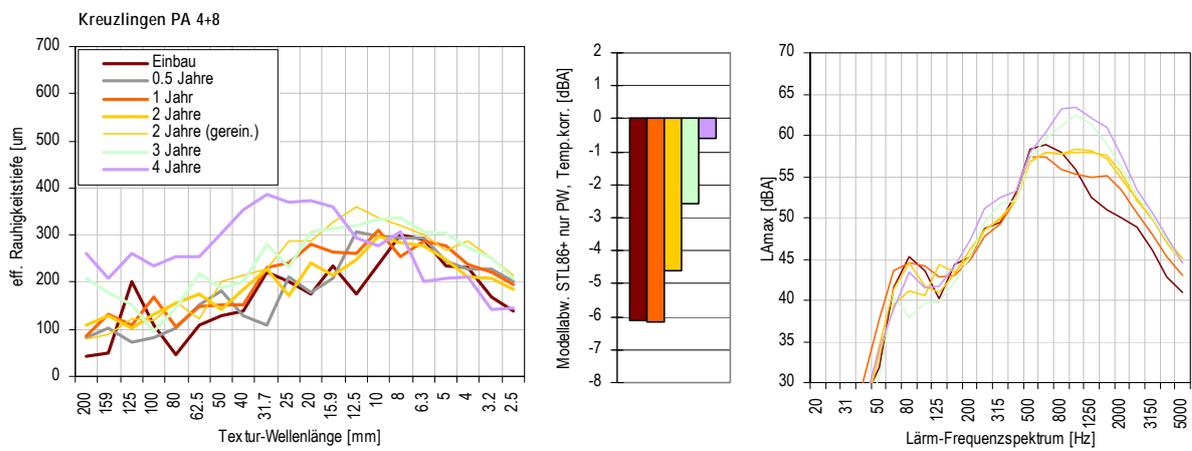
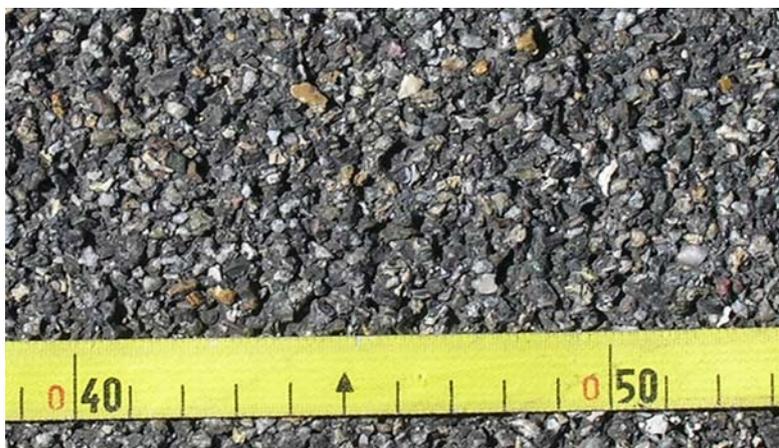
Texturspektrum, Lärmreduktion und Lärm-Frequenzspektrum (nur Personenwagen)
in Abhängigkeit des Belagsalters

PA 4 (September 2008)

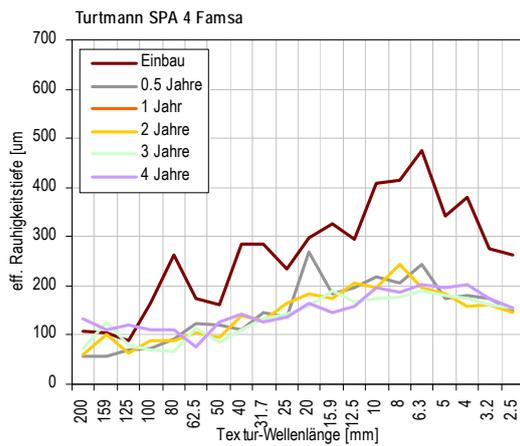
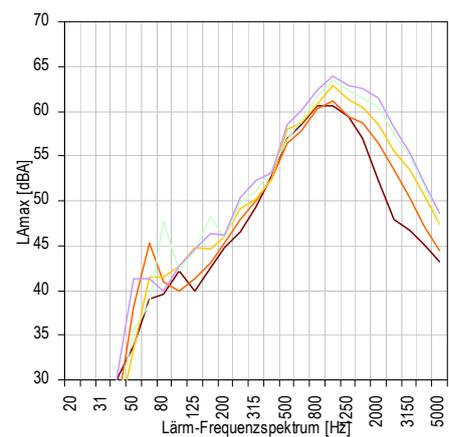
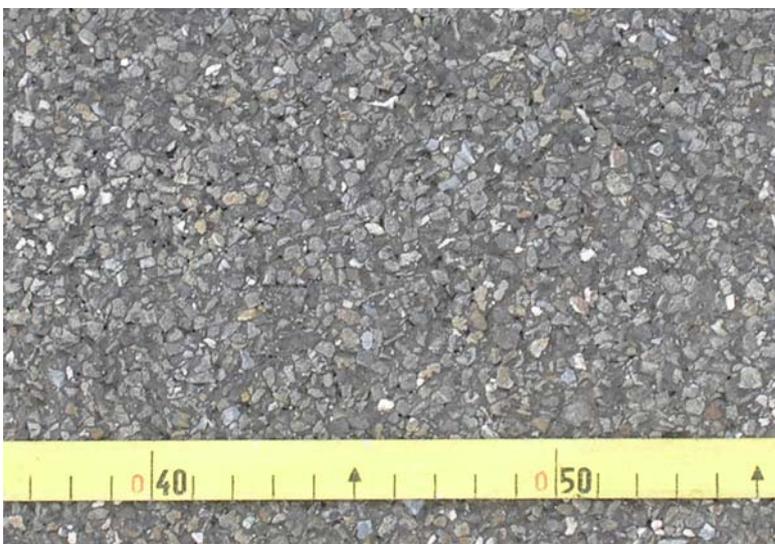
Abb. 18 Turtmann VS / SPA 4 Famsa

Texturspektrum, Lärmreduktion und Lärm-Frequenzspektrum (nur Personenwagen)
in Abhängigkeit des Belagsalters

SPA 4 Famsa (September 2008)

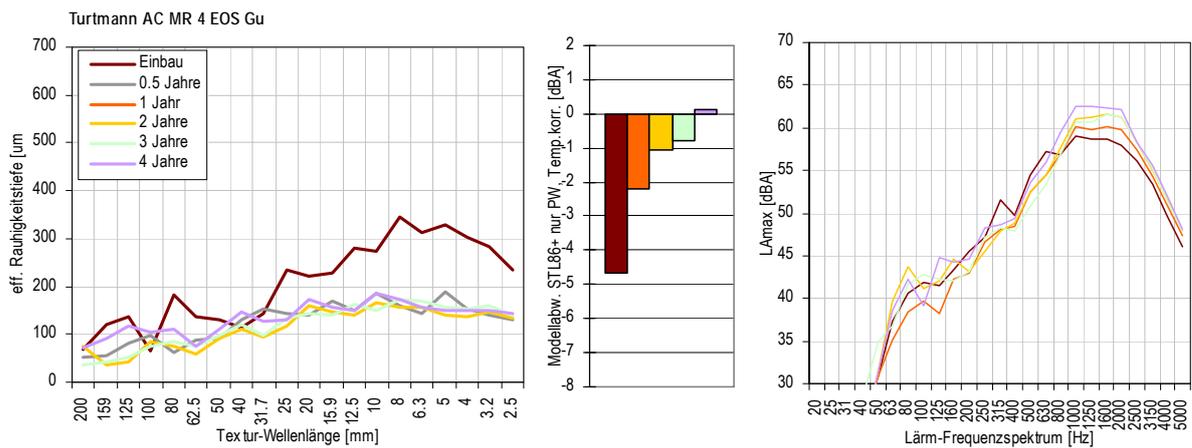
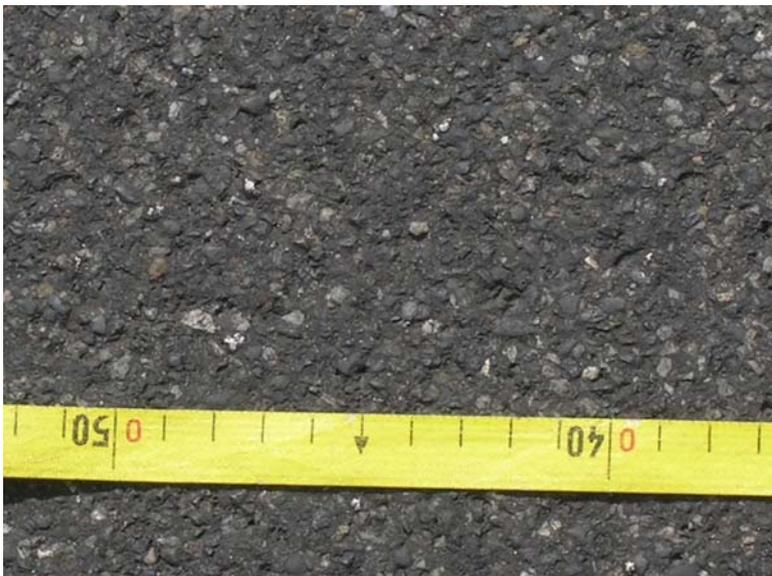
Abb. 19 Turtmann VS / AC MR 4 EOS Gummigranulat

Texturspektrum, Lärmreduktion und Lärm-Frequenzspektrum in Abhängigkeit des Belagsalters

AC MR 4 EOS Gummigranulat
(September 2008)

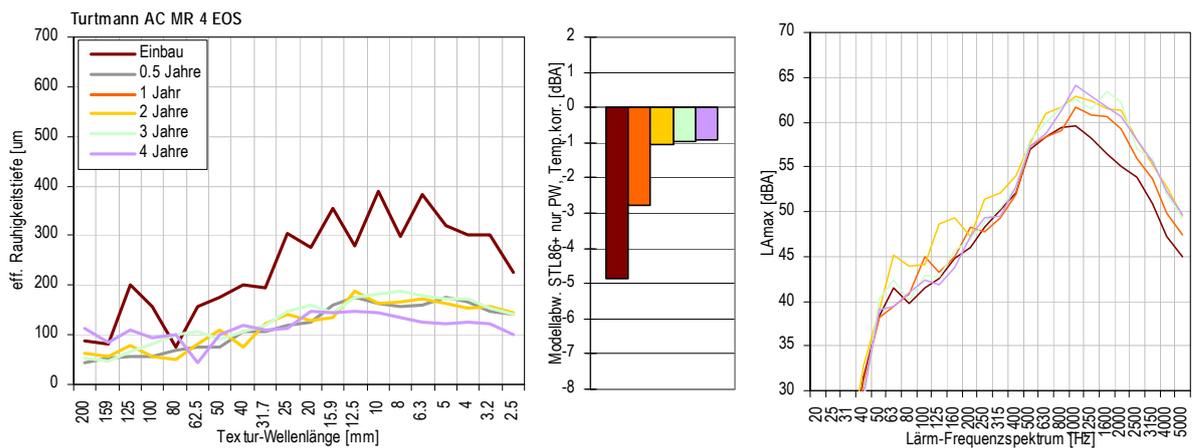
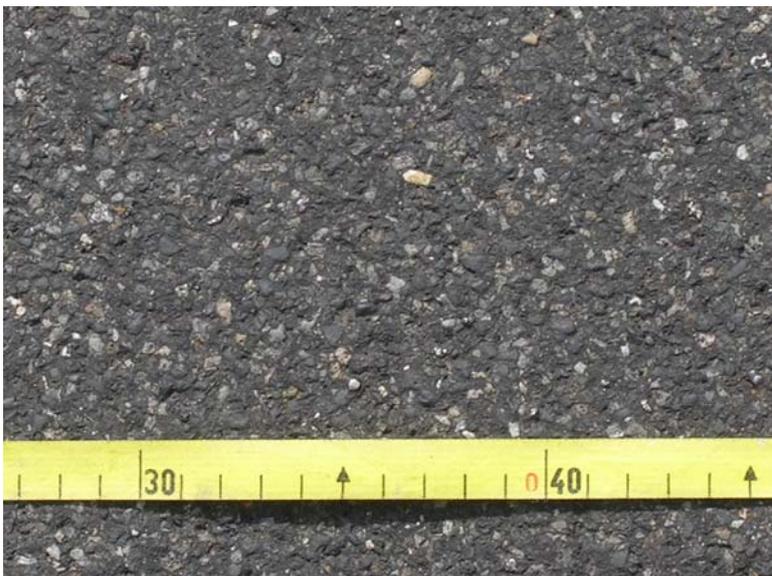
Abb. 20 Turtmann VS / AC MR 4 EOS

Texturspektrum, Lärmreduktion und Lärm-Frequenzspektrum in Abhängigkeit des Belagsalters

AC MR 4 EOS (September 2008)

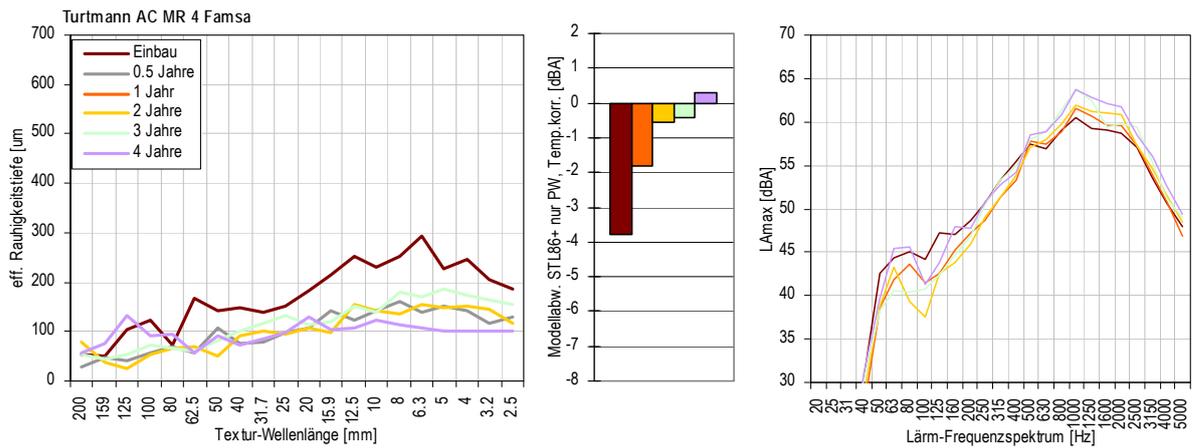
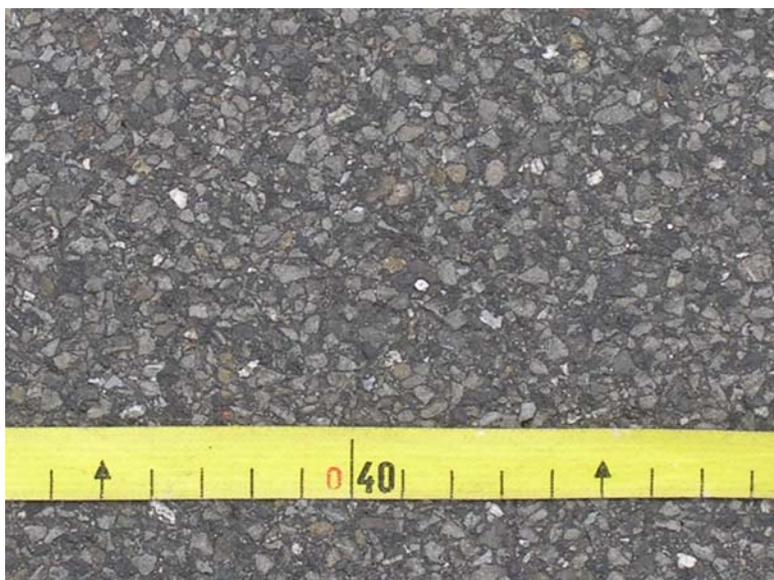
Abb. 21 Turtmann VS / AC MR 4 Famsa

Texturspektrum, Lärmreduktion und Lärm-Frequenzspektrum in Abhängigkeit des Belagsalters

AC MR 4 Famsa (September 2008)

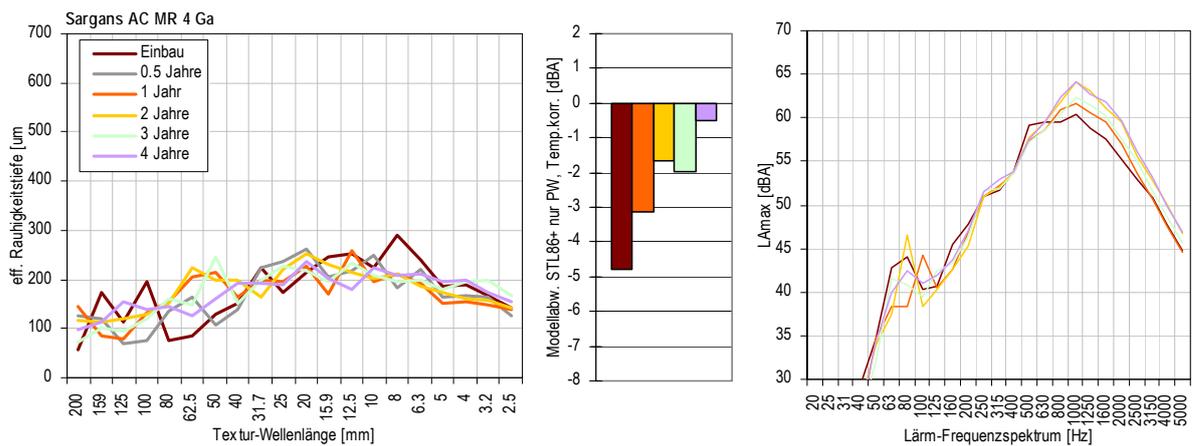
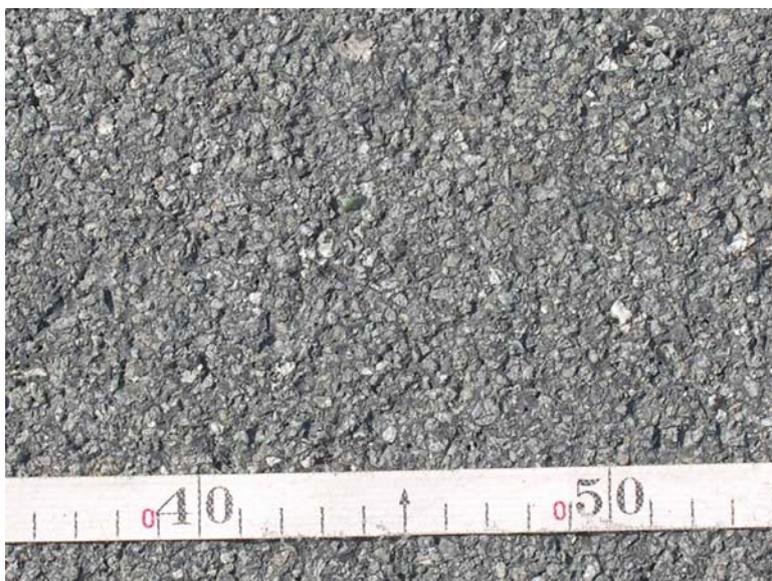
Abb. 22 Sargans SG / AC MR 4 Gasperini

Texturspektrum, Lärmreduktion und Lärm-Frequenzspektrum in Abhängigkeit des Belagsalters

AC MR 4 Gasperini (September 2008)

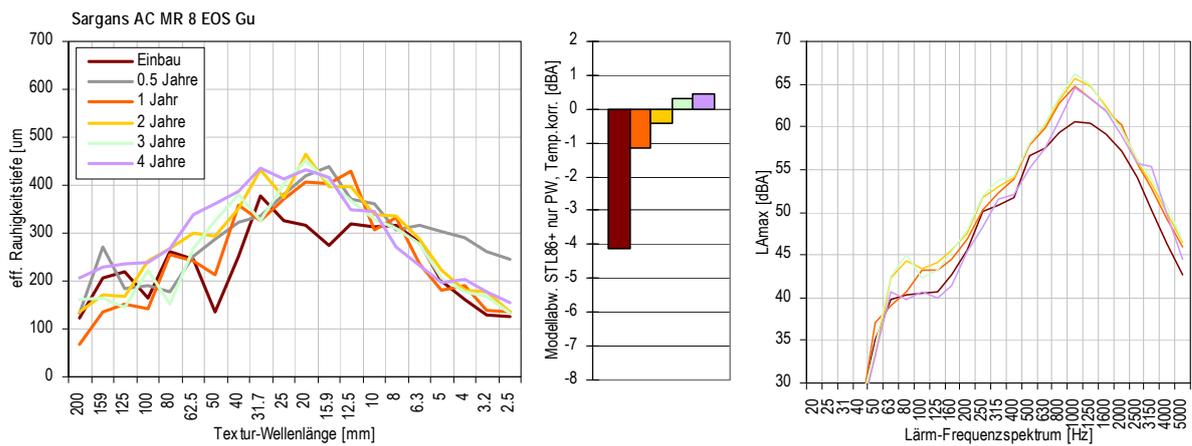
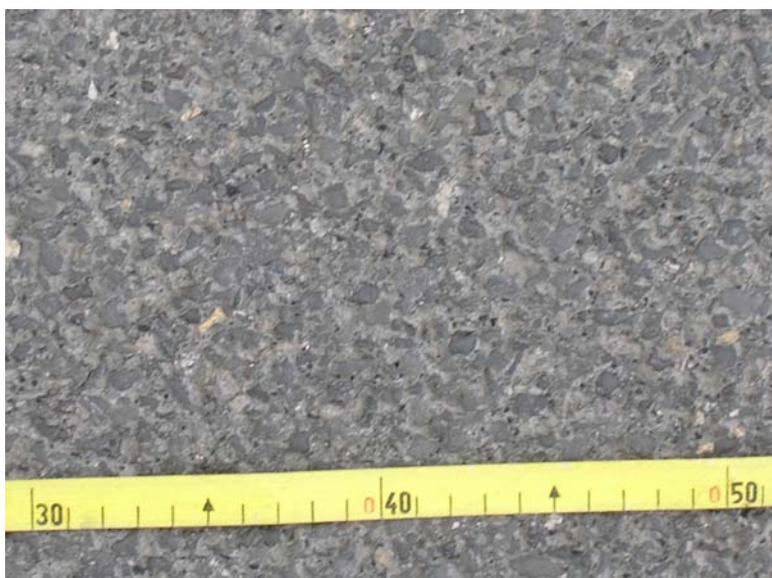
Abb. 23 Sargans SG / AC MR 8 EOS Gummigranulat

Texturspektrum, Lärmreduktion und Lärm-Frequenzspektrum in Abhängigkeit des Belagsalters

AC MR 8 EOS Gummigranulat
(September 2008)

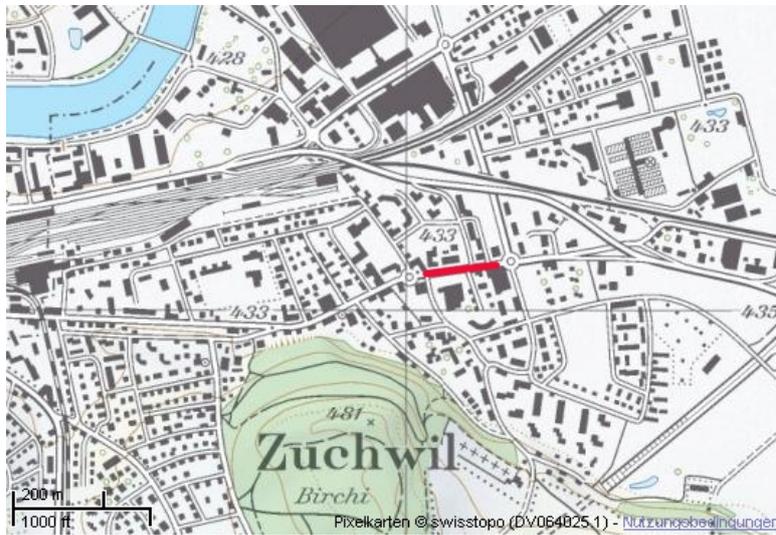
Abb. 24 Zuchwil SO / AC MR 8 EOS

Situationsplan der Pilotstrecke

Einbaudatum
August 2004

Durchschnittlicher täglicher Verkehr
(DTV SN 640 005a)
8924

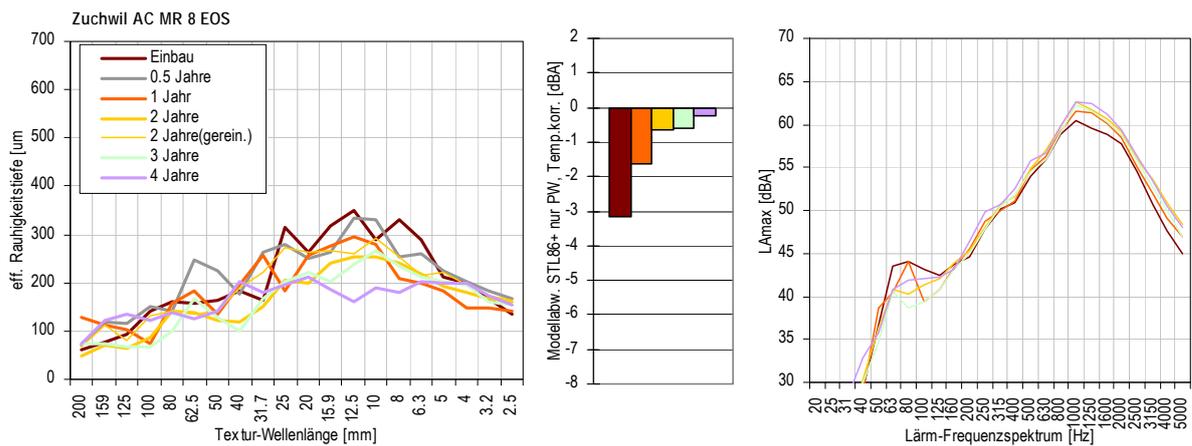
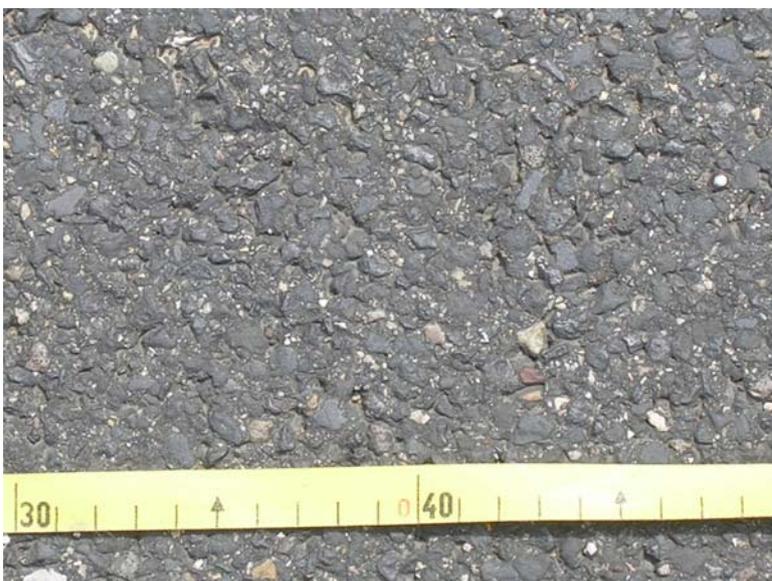
Texturspektrum, Lärmreduktion und Lärm-Frequenzspektrum in Abhängigkeit des Belagsalters

AC MR 8 EOS (August 2008)

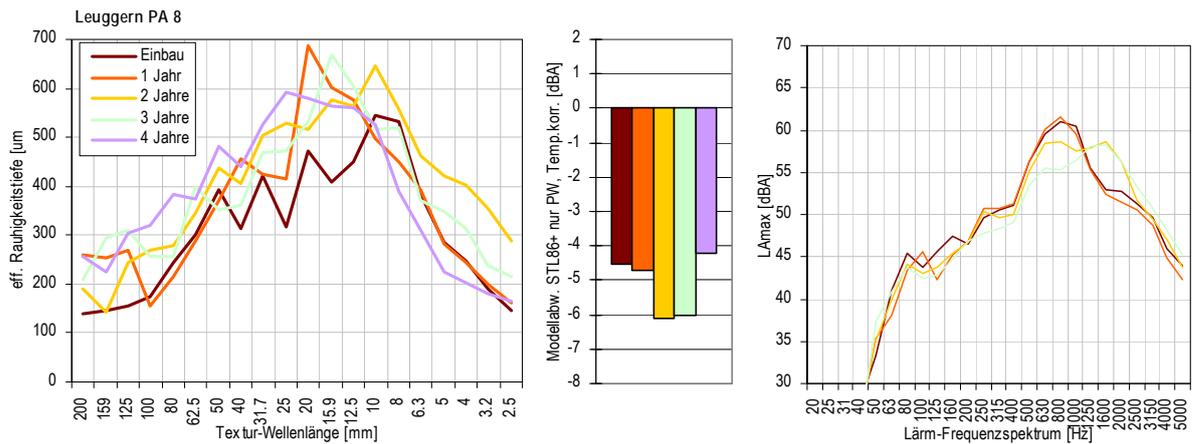
Abb. 25 Leuggern AG / PA 8

Texturspektrum, Lärmreduktion und Lärm-Frequenzspektrum in Abhängigkeit des Belagsalters

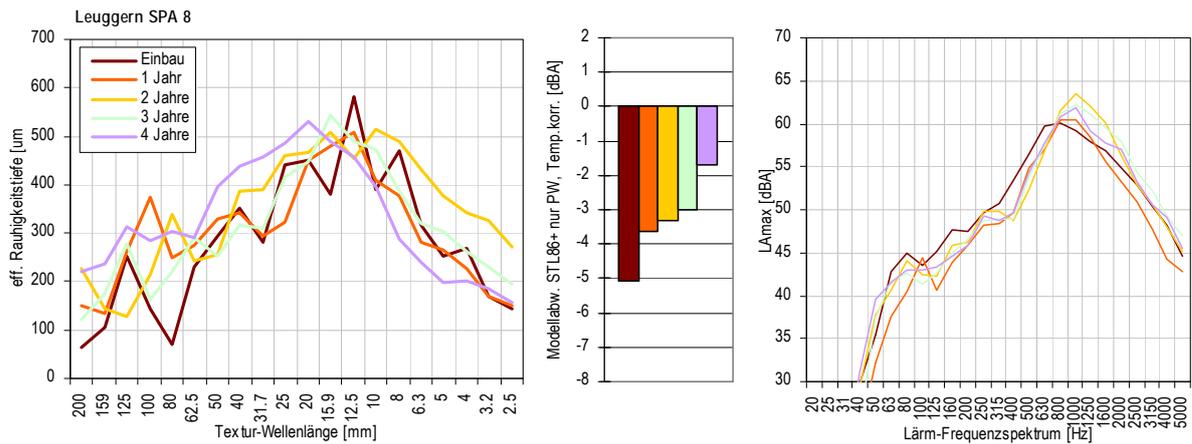
Abb. 26 Leuggern AG / SPA 8

Texturspektrum, Lärmreduktion und Lärm-Frequenzspektrum in Abhängigkeit des Belagsalters

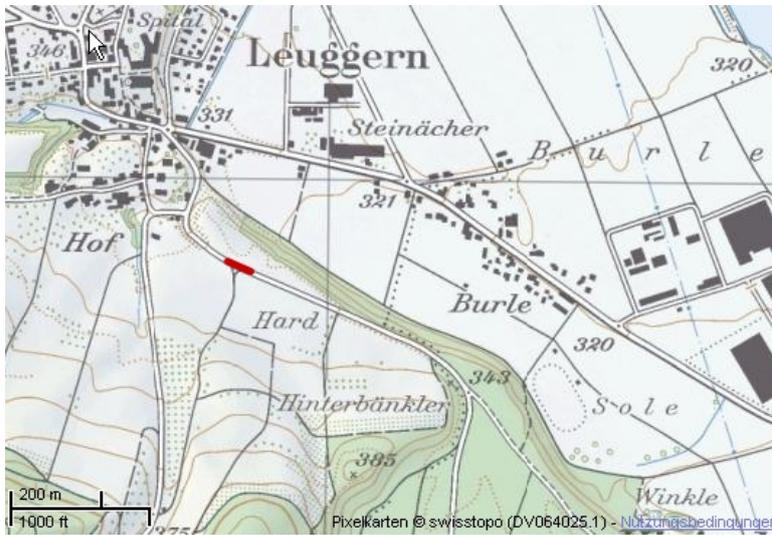
Abb. 27 Leuggern AG / MA 8 Abstreung 2/4

Situationsplan der Pilotstrecke

Einbaudatum
Mai 2004

Durchschnittlicher täglicher Verkehr
(DTV SN 640 005a)
2000
