Bundesamt für Strassen (ASTRA)

Bundesamt für Umwelt (BAFU)

Um zielgerichtet Lösungen zu finden haben BAFU und ASTRA gemeinsam das Forschungsprojekt «Lärmarme Beläge Innerorts» lanciert, damit möglichst rasch einheitliche, technische Empfehlungen in Form von typisierten Belagsrezepturen für die praktische Anwendung zur Verfügung stehen.

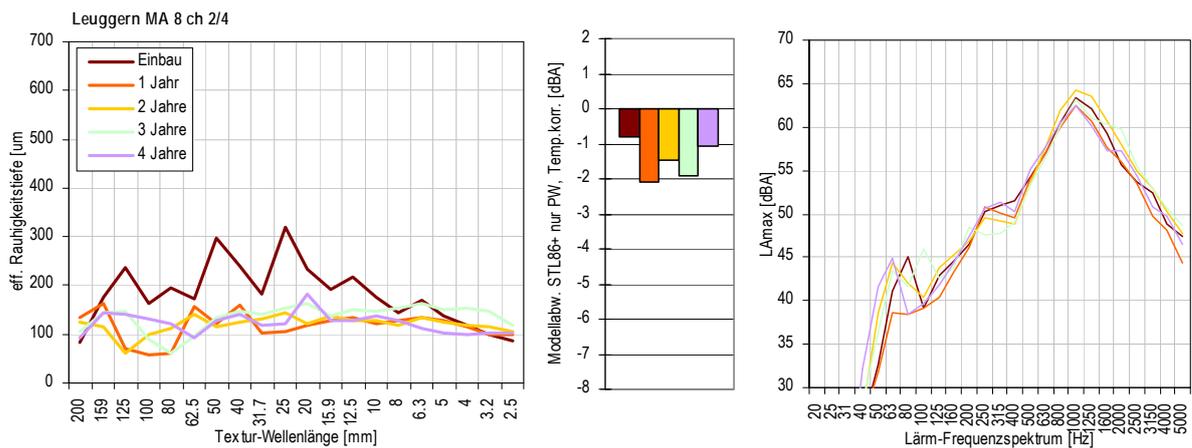
Abb. 27 Leuggern AG / MA 8 Abstreung 2/4

Texturspektrum, Lärmreduktion und Lärm-Frequenzspektrum in Abhängigkeit des Belagsalters

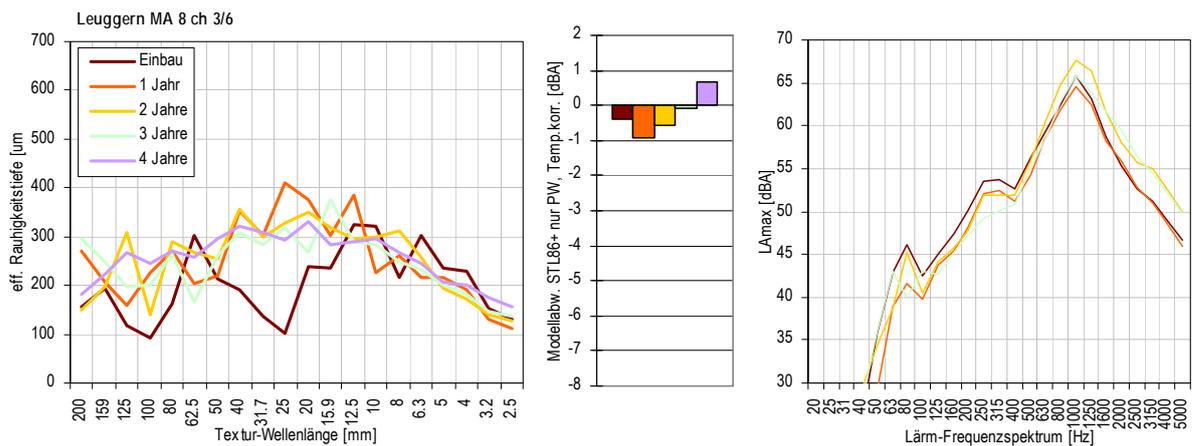
Abb. 28 Leuggern AG / MA 8 Abstreung 3/6

Texturspektrum, Lärmreduktion und Lärm-Frequenzspektrum in Abhängigkeit des Belagsalters

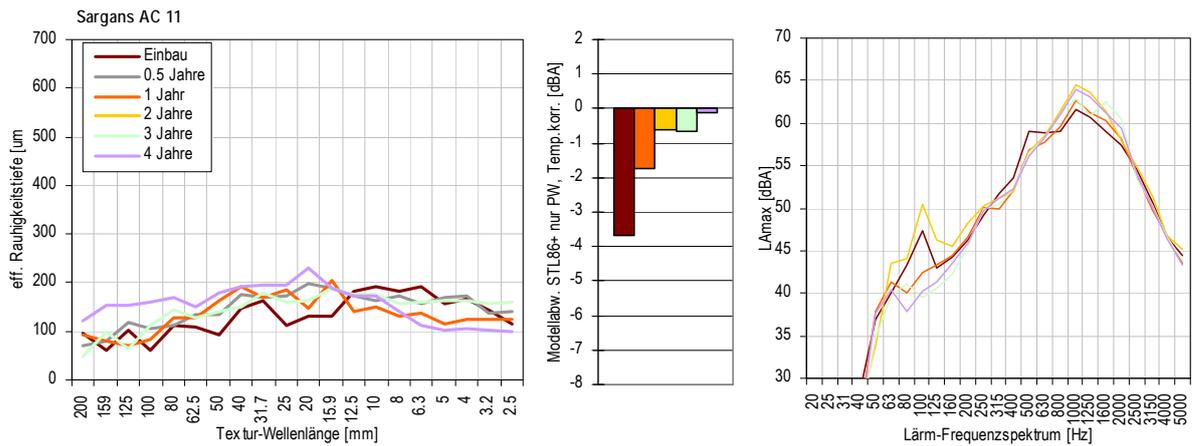
Abb. 29 Sargans SG / AC 11

Texturspektrum, Lärmreduktion und Lärm-Frequenzspektrum in Abhängigkeit des Belagsalters

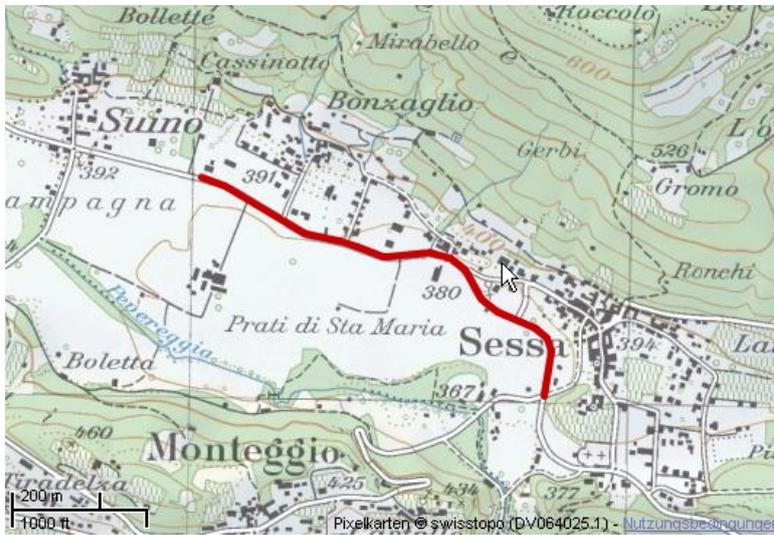
Abb. 30 Sessa TI / AC 11 Leca

Situationsplan der Pilotstrecke

Einbaujahr
2002

Durchschnittlicher täglicher Verkehr
(DTV SN 640 005a)
1086

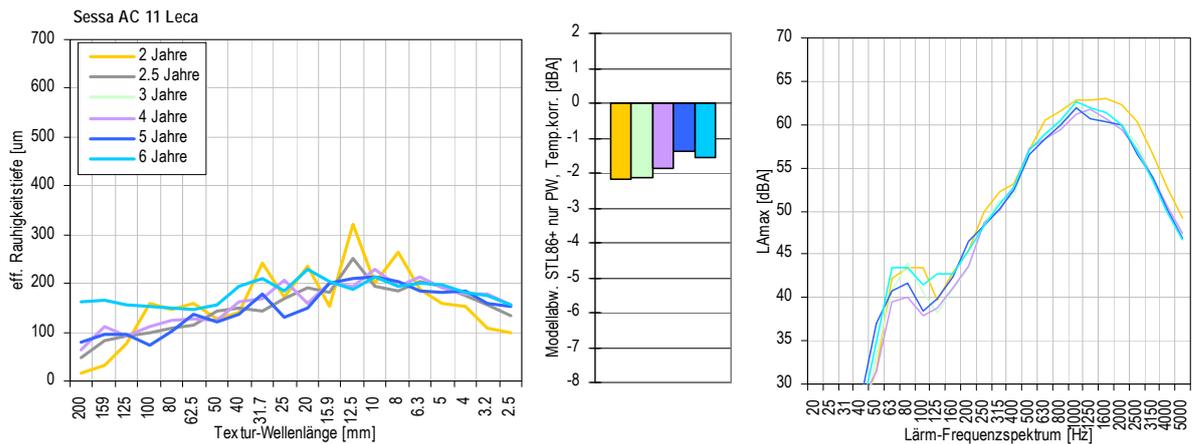
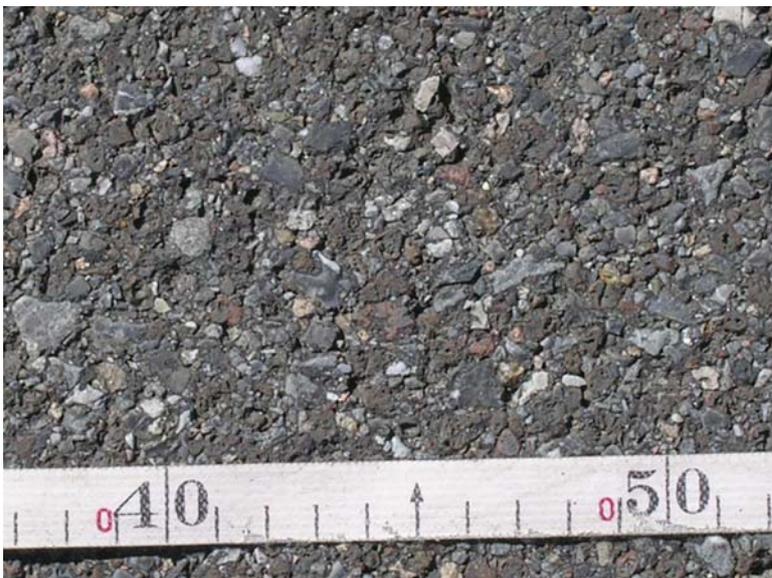
Texturspektrum, Lärmreduktion und Lärm-Frequenzspektrum in Abhängigkeit des Belagsalters

AC 11 Leca (September 2008)

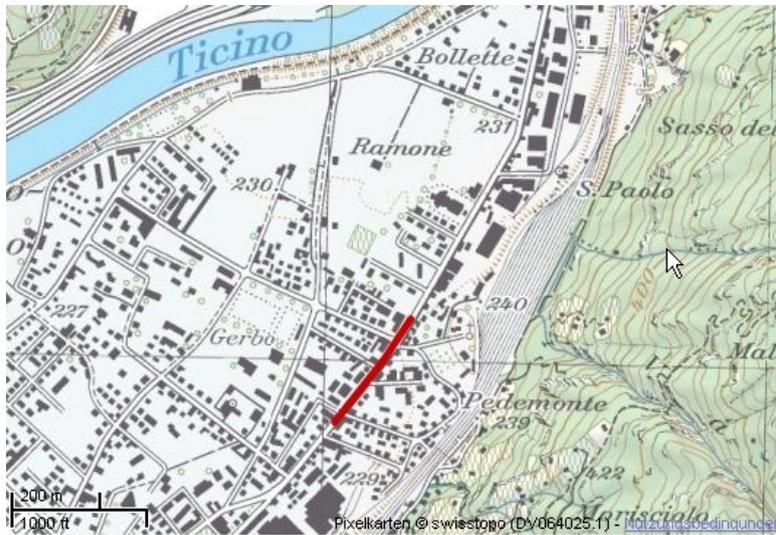
Abb. 31 Bellinzona TI / AC 11 Leca

Situationsplan der Pilotstrecke

Einbaudatum
Juli 2004

Durchschnittlicher täglicher Verkehr
(DTV SN 640 005a)
19800

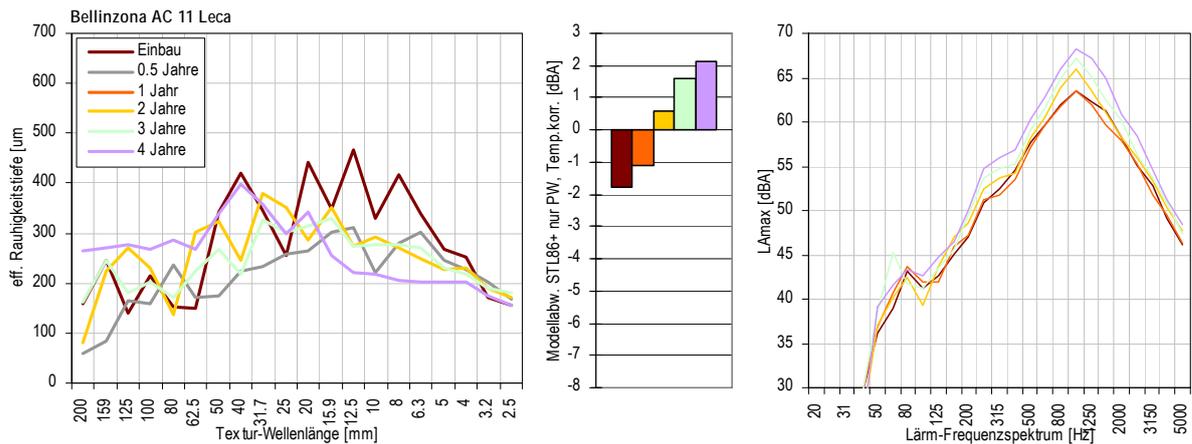
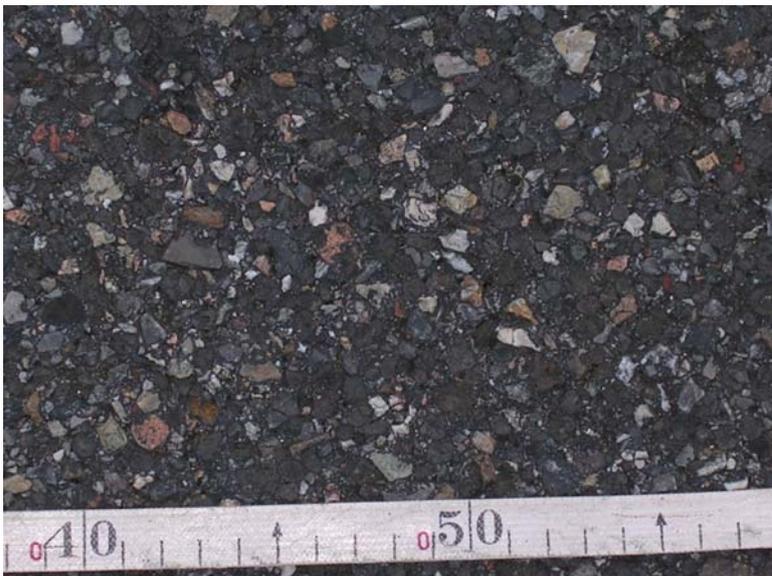
Texturspektrum, Lärmreduktion und Lärm-Frequenzspektrum in Abhängigkeit des Belagsalters

AC 11 Leca (September 2008)

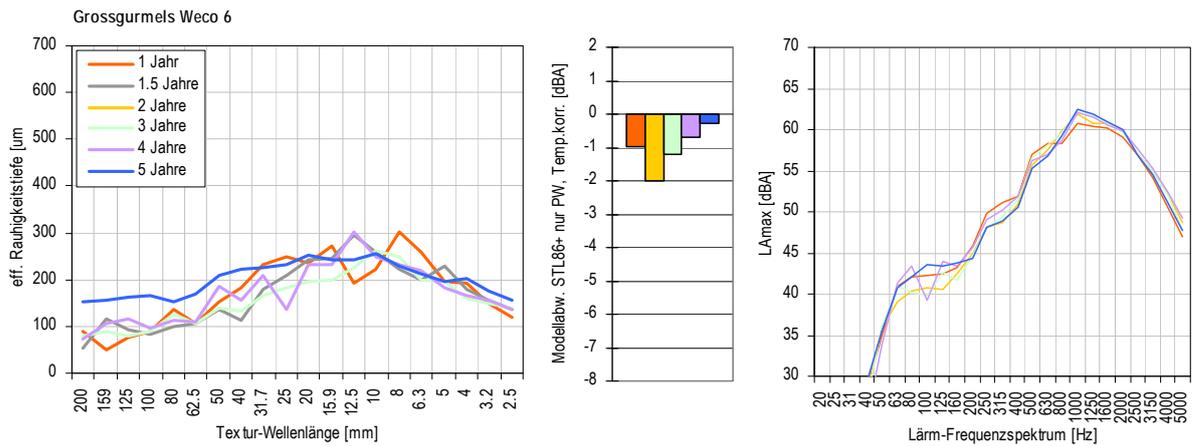
Abb. 32 Gurmels FR / Wecophone© 6

Texturspektrum, Lärmreduktion und Lärm-Frequenzspektrum in Abhängigkeit des Belagsalters
