Optimaler Hochwasserschutz durch effiziente Qualitätskontrolle: Das Hochwasserrückhaltebecken «Isigs Brüggli» in Allschwil BL

Für den Bau des Allschwiler Hochwasserrückhaltebeckens wurde ein wegweisendes mehrstufiges Qualitätssicherungskonzept angewendet. Die kontinuierliche Begleitung der ausführenden Unternehmung durch ein akkreditiertes Baustoffprüflabor gewährleistete das Erreichen der hohen materialtechnischen Anforderungen an das Bauwerk.

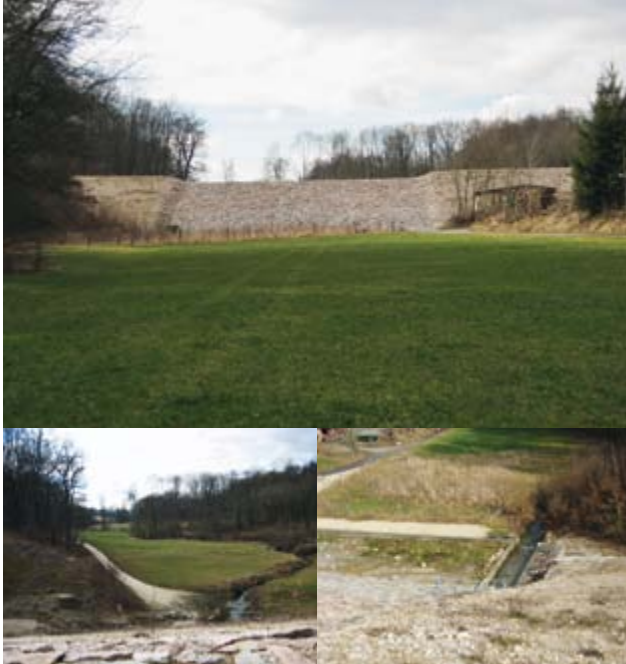
2: Der fertige Staudamm unterwasserseitig aus Distanz (oben). Gut zu erkennen ist der mittige Überlaufbereich. Unten links ein Blick in das oberwasserseitige Amphibienschutzgebiet mit Einlauf des Mülibachs. Unten rechts der Auslauf des Mülibachs, links davon das Tosbecken vor dem Überlaufbereich.

Fläche von 60 000 m². Als Ablauf dient ein den Damm durchquerender Stollen von 50 m Länge, der den Durchfluss des Mülibachs mit einer Blende auf maximal 1,5 m³/s drosselt (Abb. 2).

menge von 3,7 m³/s bewältigt werden muss. Wird die maximale Staumenge überschritten, kann das Wasser in der Mitte des Dammes über die Notentlastung durch ein 40 m breites Transportgerinne (Überlaufbereich) in das vorgelagerte Tosbecken abfließen. Für dieses Bauwerk wurde eine anfallende Wassermenge von 67 m³/s dimensioniert.

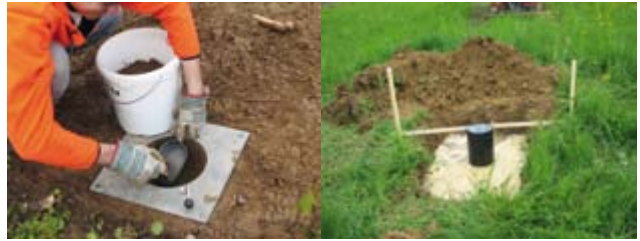
6: Sandersatzmethode zur Bestimmung der Raumdichte (links) und Sickergrube zur Bestimmung des in situ k-Werts im Lösslehm (Dammaufstandsfläche).

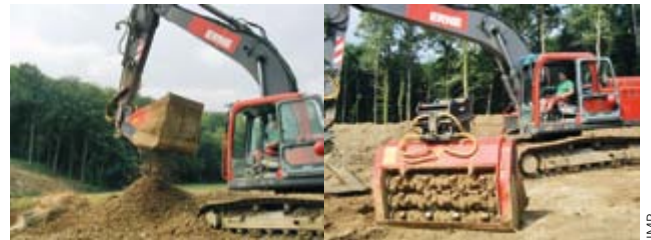
8: Links die Herstellung des für den Dammkern benötigten Materials (Alluvionen/Schotter mit Lösslehm). Rechts die dazu verwendete Sortierschaukel. Sie dient zur Regulierung des geforderten Grösstkorns.

Für den Aufbau des Dammkerns (Zone 3) war die Verwendung eines wasserdichten Materials zwingend. Zu diesem Zweck wurde angelieferter Gelbkies der Birs mit dem lokal anfallenden Lösslehm vermischt. Für die Eignungsprüfungen wurden 3 Versuchsmischungen mit jeweils 10, 20 und 30 % Anteil Lösslehm im Kies hergestellt (Abb. 8). Alle Probemischungen haben die gestellten Anforderungen erreicht. Der Unternehmer hat sich schlussendlich dazu entschlossen, eine Mischung aus 80 % Gelbkies versetzt mit 20 % Lösslehm einzusetzen.

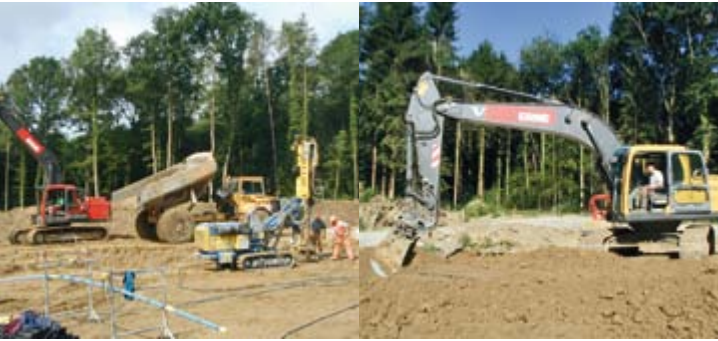
10: Links im Vordergrund: Injektionsarbeiten an der Dammaufstandsfläche. Rechts Arbeiten an einer Probeschüttung.

Die Labor- und Feldversuche am Untergrund dienten vor allem dem Kennenlernen des anstehenden Materials (Lösslehm und darunter Elsässer Molasse) sowie der Dammaufstandsfläche im Hinblick auf die herzustellende Stabilisierung durch Injektionen in den Deckenschotter der Elsässer Molasse.

Für die Probeschüttungen des Stützkörpers (Zone 1), des Dammkern-Seitenbereichs (Zone 2a) und des Dammkerns (Zone 3) wurden ca. 10 × 20 m messende Versuchsfelder auf der Dammaufstandsfläche gewählt. Eingebaut wurden jeweils 5 Schichten à 30, bzw. 25 und 25 cm Dicke nach

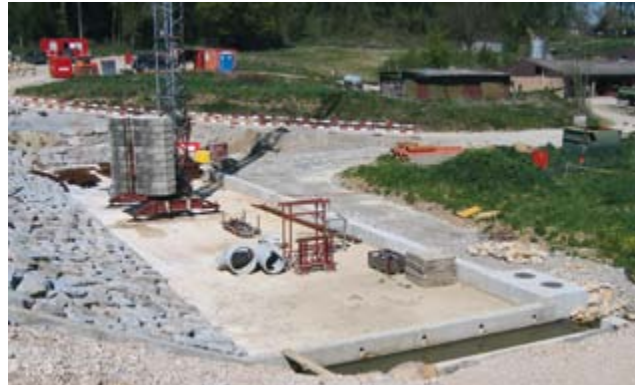
12: Der Damm-Überlaufbereich mit Tosbecken.

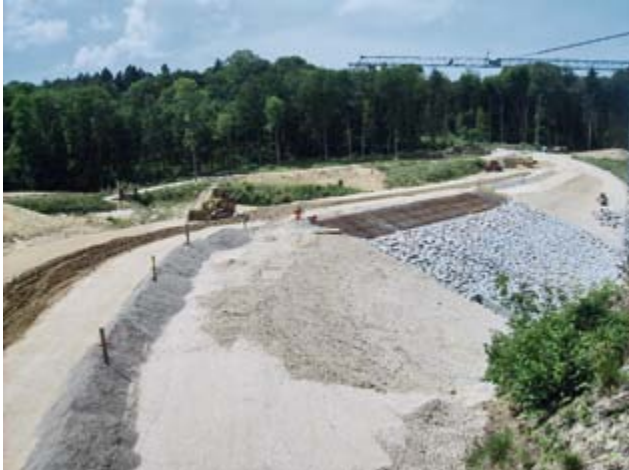
14: Die Dammschüttung im fortgeschrittenen Stadium. Die Zonierung des Stützkörpers ist deutlich erkennbar. Beim dunkelgrauen Material handelt es sich um die unterwasserseitige Filterschicht aus Kiessand.

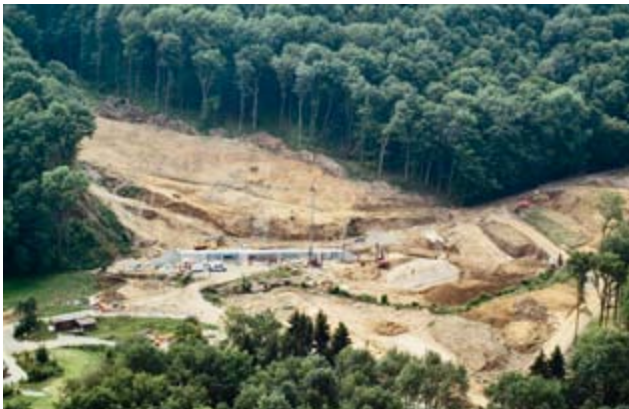
15: Luftbild der Dammaufstandsfläche. Zu erkennen ist der 50 m lange Ablaufstollen des Mülibachs.

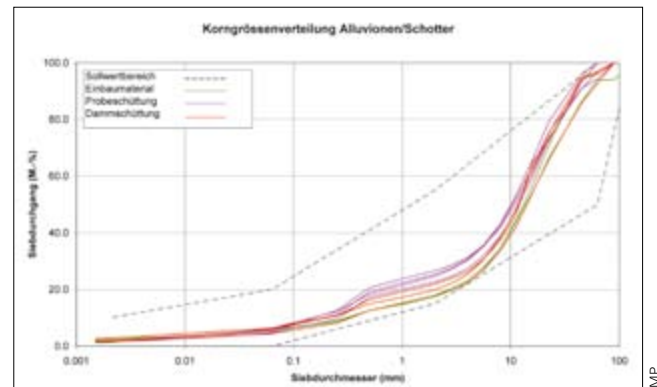
17: Der vom Kieswerk angelieferte und aufbereitete Gelbkies der Birs zeigt eine sehr homogene Zusammensetzung über alle Stadien des Dammbaus.

Damit einhergehend ergaben sich für die mit natürlichem Material gemischten Einbaumaterialien grössere zu bewältigende Schwierigkeiten beim Einbau. Während die optimalen Einbauwassergehalte für den vom Kieswerk gelieferten Alluvionen/Schotter nur um 1,2 Masse-% differieren, liegen die Schwankungen bei den übrigen Materialien deutlich höher.

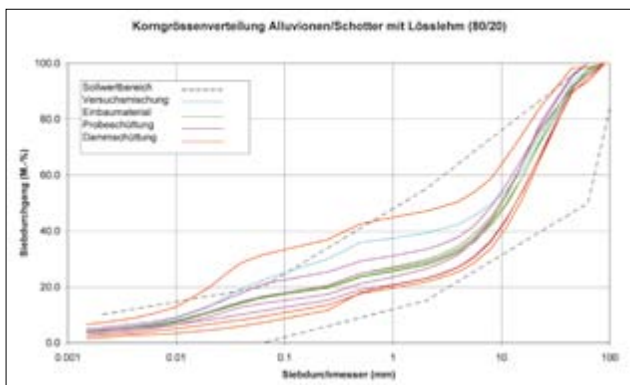
19: Siebsummenkurve der aufbereiteten Mischung aus vom Kieswerk angelieferten Alluvionen/Schotter mit natürlichem Lösslehm (80/20). Insbesondere während der Dammschüttungen traten auch hier im Bereich von 0,1 bis 10 mm Schwankungen von über 20 Masse-% auf.

Kurven der Dammschüttung. Die Gründe dafür liegen in den räumlich begrenzten Probeentnahmestellen des Lösslehms während der Voruntersuchungen. Durch den fortschreitenden Abtrag von Einbaumaterial während der Dammschüttung wurde auch das Abbaugelände des anstehenden Lösslehms ausgedehnt und dadurch die Schwankungsbreite der Zusammensetzung vergrößert.

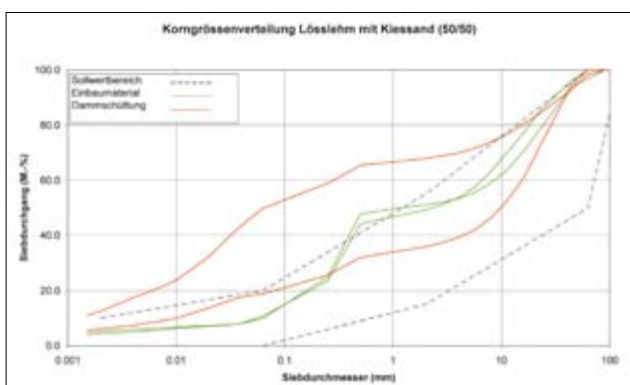
20: Durch das Mischungsverhältnis von 50/50 zwischen angeliefertem und natürlichem Material ergaben sich hier beim Einbau noch grössere Schwankungen von über 30 Masse-% im Bereich 0,1 bis 1 mm.
