Brückenrandfugen – Erfahrungen aus der Praxis, Schadenfälle und Evaluation neuer Systeme

Dr. Ch. Angst, Ch. Clavien, IMP Bautest AG, Oberbuchsiten

Zusammenfassung

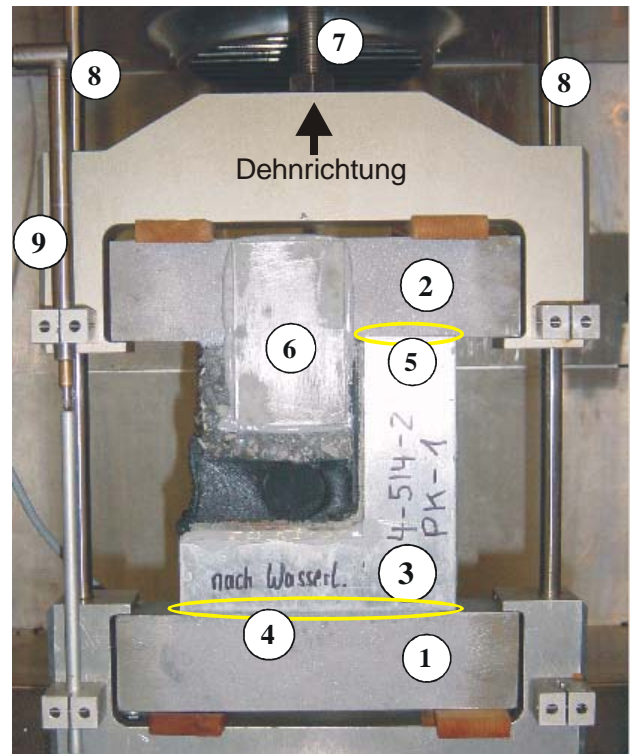
Massgebend für die Beurteilung des Verhaltens der Fugenmasse waren Rissbildung in der Fugenmasse sowie Flankenablösungen zwischen Fugenmasse und Gussasphalt bzw. Betonelement. In der Abbildung 5 ist die Prüfeinrichtung dargestellt.

Abbildung 5: Prüfeinrichtung mit einem eingebauten Prüfkörper

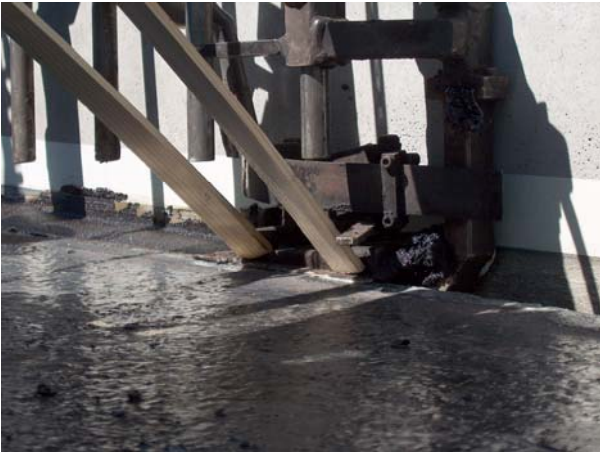
5 Systeme wurden mit einem relativ neuen Applikationssystem hergestellt, bei welchem die Vergussmasse heiss extrudiert wird. Dabei werden Fugenbänder aus Bitumen-Kautschukelastomer, die im Hochbau zur Abdichtung von Fugen verwendet werden, erhitzt und unter Druck in die Fugenmulde gepresst. Die Hauptmotivation dieser neuartigen Anwendung besteht darin, die Randvergussfugen maschinell auszuführen. Ein speziell konstruiertes Gerät erwärmt die Fugenmulde auf mind. 100 °C bevor die Fugenmasse in die Mulde extrudiert wird.

Abbildung 6: Einbringen der extrudierten Heissvergussmasse

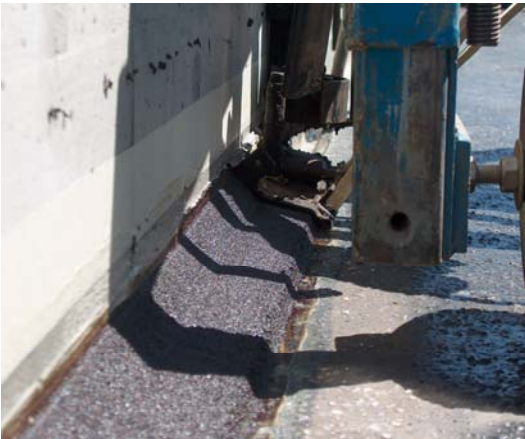
Abbildung 7: Einbringen der extrudierten Heissvergussmasse (Kittkeil / Wasserabweiser)
